F Erkundung der Munitionsrückstände

Protokoll Munitionsanhäufung Abortanlage und Begehung zusätzliche Hohlräume anlässlich Begehung vom 07.02.2018

Protokoll zusätzliche Hohlräume 07.02.2018

Protokoll Begehung Hohlräume und Lokalisierung ehemalige Eingänge vom 27.02.2018 (Ergänzung zur Begehung/Protokoll vom 07.02.2018)

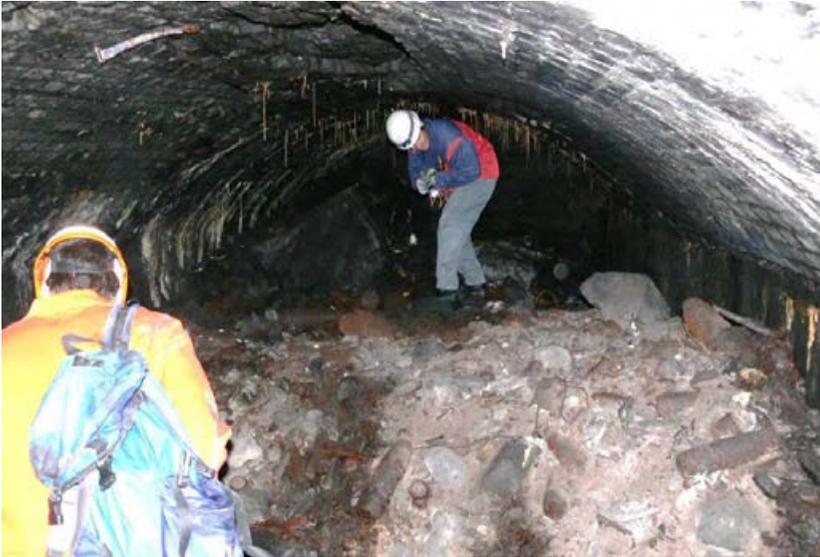
Form und Kompaktheit	Neigung	Länge	Höhe	Breite	Volumen
Anhäufung von Munitionsrückständen in Abortanlage + seitlichem kleinem Stollen, welcher zurück in den Bahnstollen führt. Anstieg von 1.3 m Höhe Eingangs Abortanlage in Rtg NW auf ebene Fläche.	0° (eben)	8.9 m Abortanlage 8.3 m Seitenstollen	Noch 1.1 m freie Höhe bis Decke im flachen Bereich und 2.4 m zu Beginn des Anstiegs in Rtg NW	3.2 m Abortanlage 1.1 m Seitenstollen	ca. 65 m ³ (unter Annahme Gesamthöhe Abortanlage und Seitenstollen 3 m)

Munitionsart	Zustand	Häufigkeit in Anhäufung (sichtbar)
Diverse Typen gemäss Protokoll Sondierung Abortanlage auf 1 m ² Fläche bis 45 cm Tiefe	Teilweise stark korrodiert	An Oberfläche häufig in Mischung mit Schutt, Steinblöcken und Holzrückständen

Abbildung 1: Anhäufung Munitionsrückstände Abortanlage

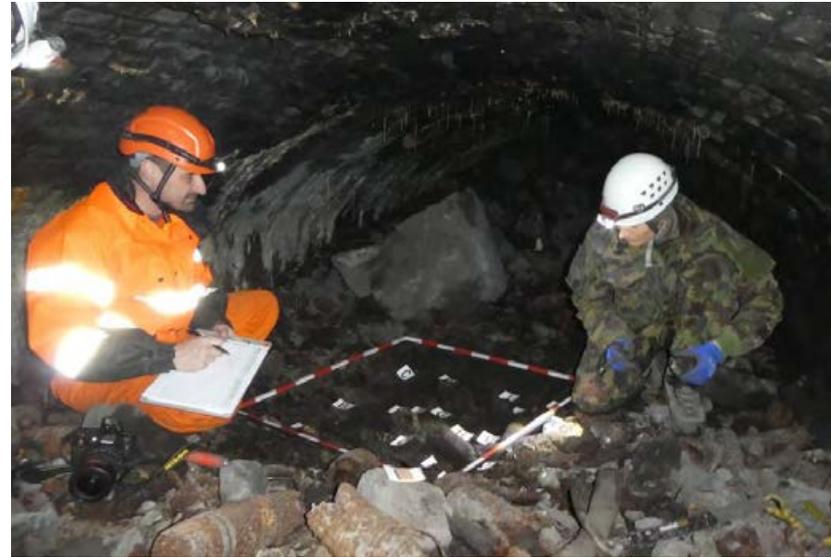
Abbildung 2: Sondierung auf 1m² in Anhäufung Abortanlage

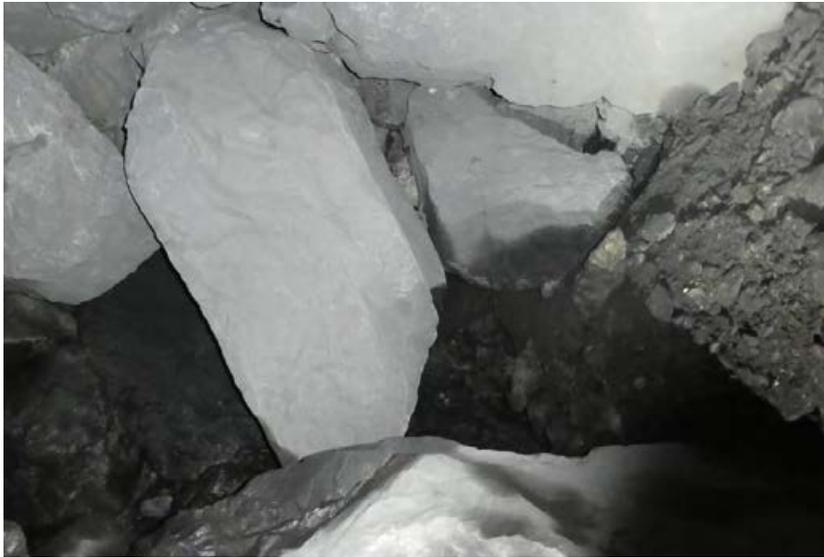
Nördlich der Halle vor Kammer 4 (alte Bezeichnung) steigt eine schräge Halde an und unterteilt sich in zwei ca. parallele, begehbare Gänge von ca. 6 m Länge mit Profilquerschnitten zwischen 4-36 m². Die Höhe steigt dabei rasch über die ehemalige Oberkante des Bahntunnels. Die Hohlräume weisen viel Schutt, grosse Blöcke jedoch nur vereinzelt Munition und Zünder auf. Zuhinterst beim linken Gang konnte mittels einer Kanalkamera von LBA/LFB Meiringen (siehe Anhang 1) nochmals ein enger Gang Richtung N von ca. 8 m Länge mit Neigung nach unten inspiziert werden. In dieser Spalte konnte keine Munition festgestellt werden.

Abbildung 3: Hohlraum Nr. 1 (linker Gang)

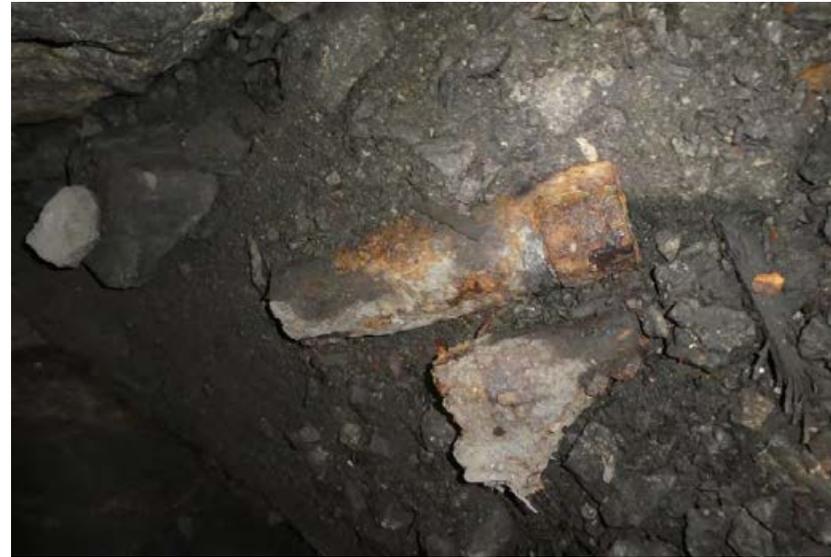
Abbildung 4 : Munitionsrückstände in Hohlraum Nr. 1 (linker Gang)

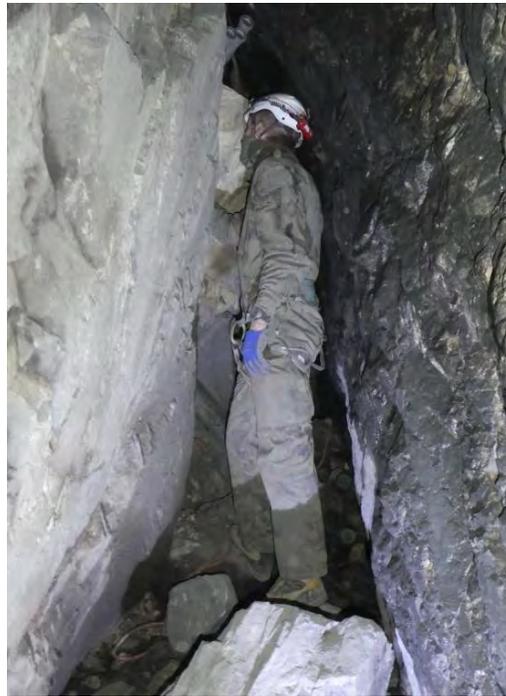
Zwei kleine Hohlräume entlang Westseite Bahntunnel im Versturz von ca. 2.5 m Höhe, welche in einen kleinen Raum führen. Von hier mit Kanalkamera ca. 6 m tief in dünne Spalten nach unten gesucht. Relativ viel Holz und nur vereinzelt Munitionsrückstände (siehe Abb. 6).

Abbildung 5: Hohlraum Nr. 2

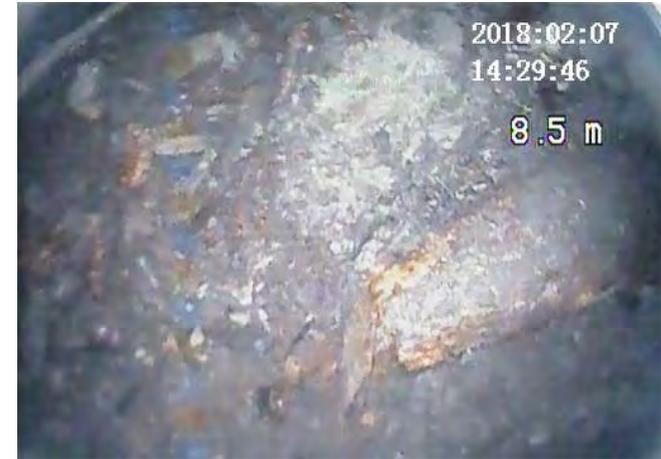
Abbildung 6: Bild ab Rohrkamera mit Munition (vermutlich 8,1cm Mw WG)

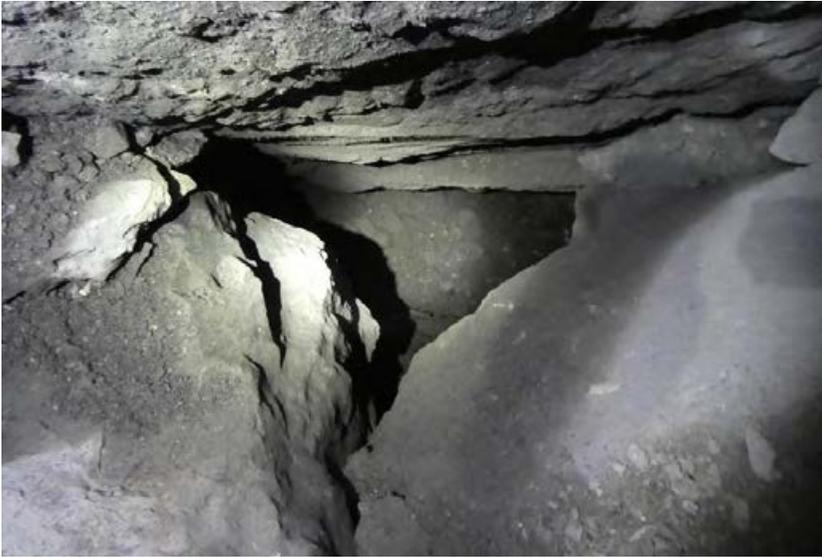
Am Ende einer schrägen Rampe auf einem kleinen Boden hat es an der Felswand ostseitig ein kleines Loch von ca. 1 m² Querschnitt, welches senkrecht ca. 6 m abfällt. So wie es aussieht, könnte man hier direkt zur Verschüttung vor der Kammer 5 gelangen. Diese Stelle sollte in einer nächsten Begehung besichtigt werden. Zum Abseilen müsste man an der Felswand 2 Verankerungen anbringen, da der vordere Teil des Lochs aus Lockergestein besteht.

Abbildung 7: Eingang zu Hohlraum Nr. 3

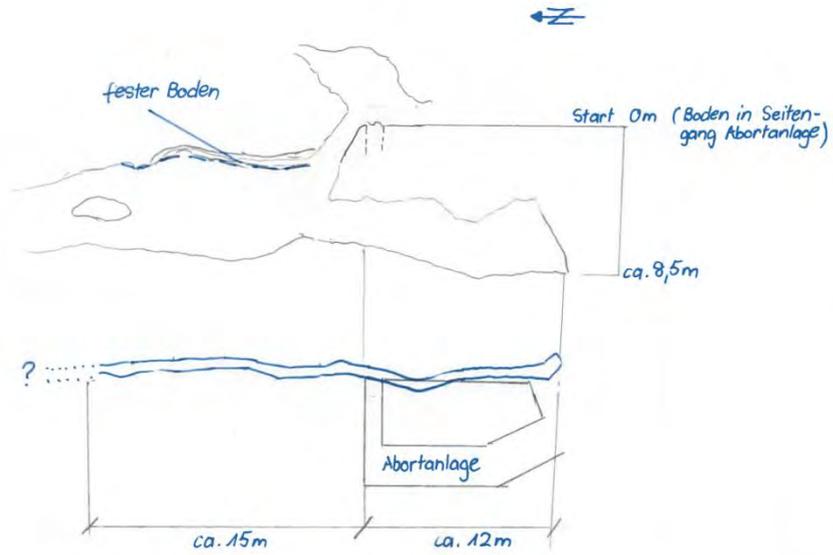
Skizze 2: Hohlraum Nr. 4

Beim Ausgang des kleinen Seitenstollens Richtung Bahntunnel führt ein Loch ca. 6.5 m tief mit leicht nördlich in eine Kluft, welche ab hier für mindestens 15 m Länge in nördliche, sowie für ca. 12 m Länge in südliche Richtung verläuft. Die Höhe der Kluft beträgt ca. 3-8.5 m und sie ist zwischen ca. 0.4-1.2 m breit. Auf einem Niveau von ca. 2.5 m unter dem Einstieg verläuft eine markante Linie (siehe Abb. 10) mit einem ehemals befestigtem Boden aus Teer/Beton (ehemaliger Boden Bahntunnel)?

Über dieser Schicht befindet sich eine Schicht mit starker Konzentration an Munitionsrückständen, durchsetzt mit Holz, Steinen und Herd. Am Eingang der Kluft weist die Schicht nur wenig Munition auf und ist ca. 1 m hoch (siehe Abb. 9). Am südlichen Ende der Kluft befinden sich zwei intakte 50 kg Fliegerbomben in ca. 30 cm Distanz zueinander (siehe Abb. 15). In Kontakt mit der oberen Bombe liegen auch 2 Stk Artilleriegeschosse (7.5 cm Flab Kan?).

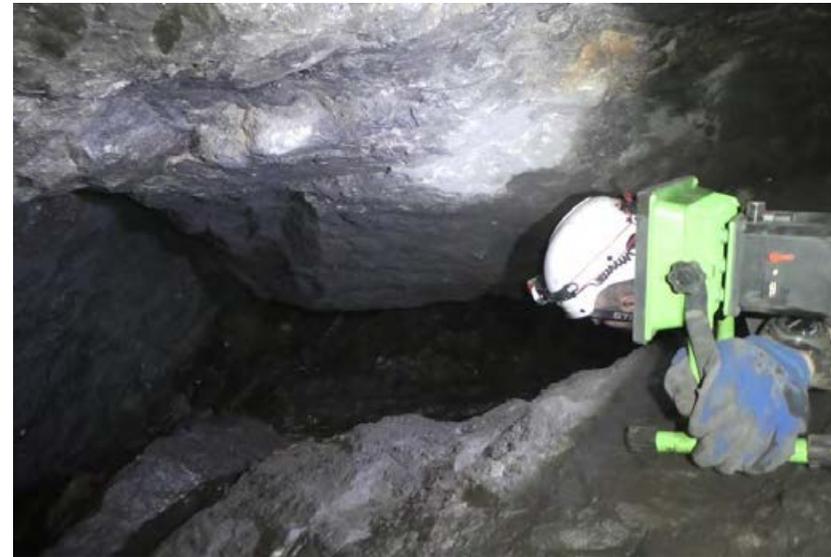
Abbildung 8: Kluft bei Hohlraum Nr. 4

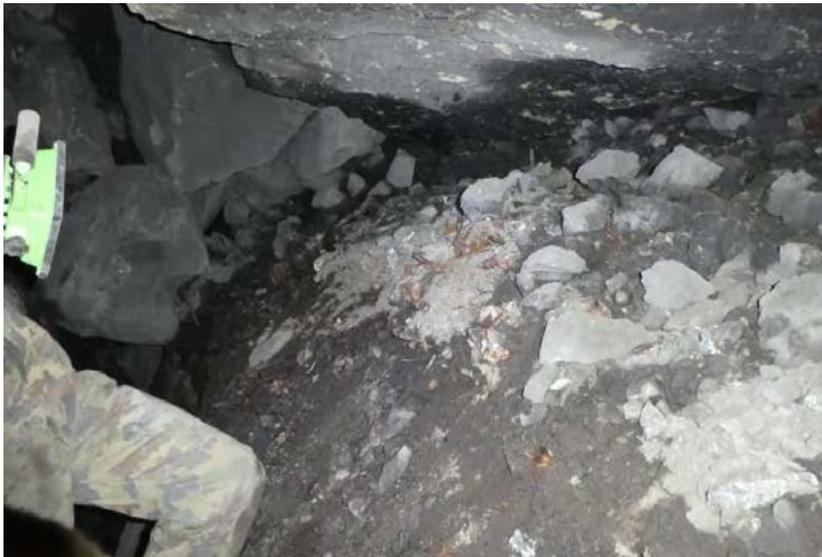
Abbildung 9: Schuttschicht im Eingangsbereich Hohlraum Nr. 4

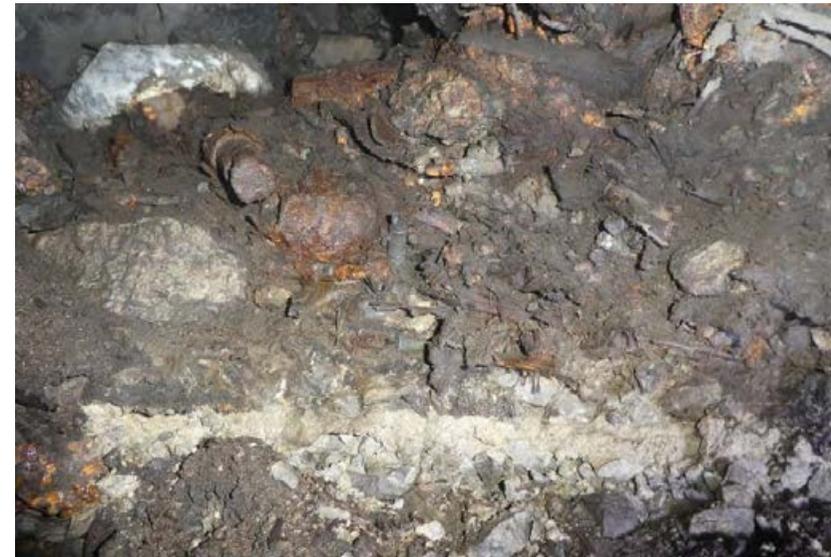
Abbildung 10: „Boden“ mit Explosionsrückständen

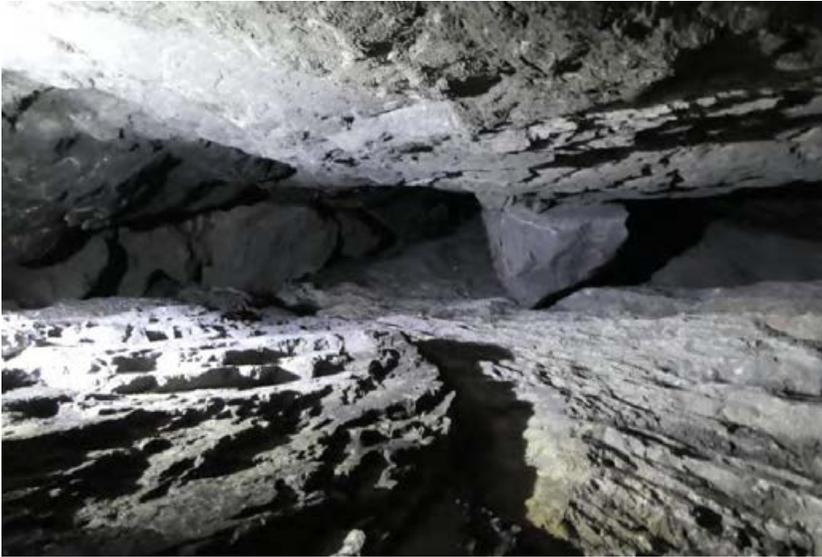
Abbildung 11: Kluft bei Hohlraum Nr. 4

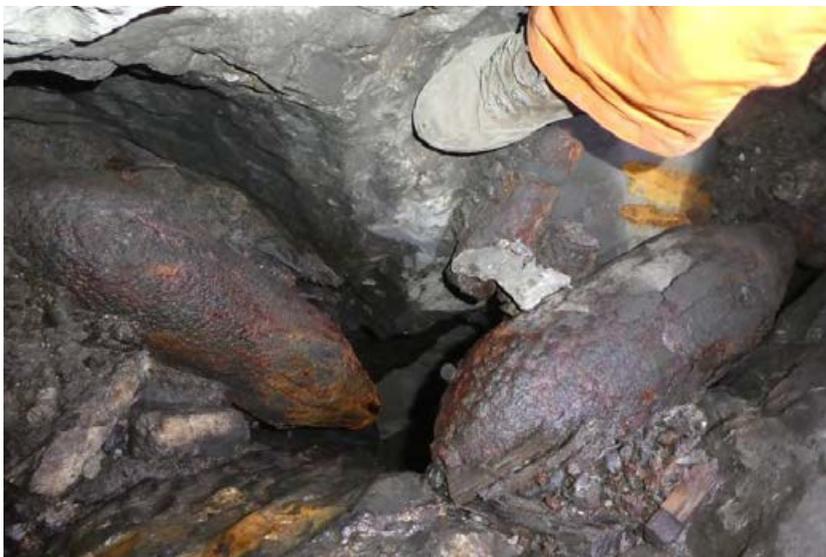
Abbildung 15: 2 Stk 50 kg Fliegerbomben und 2 Stk (7.5 cm Flab Kan?)

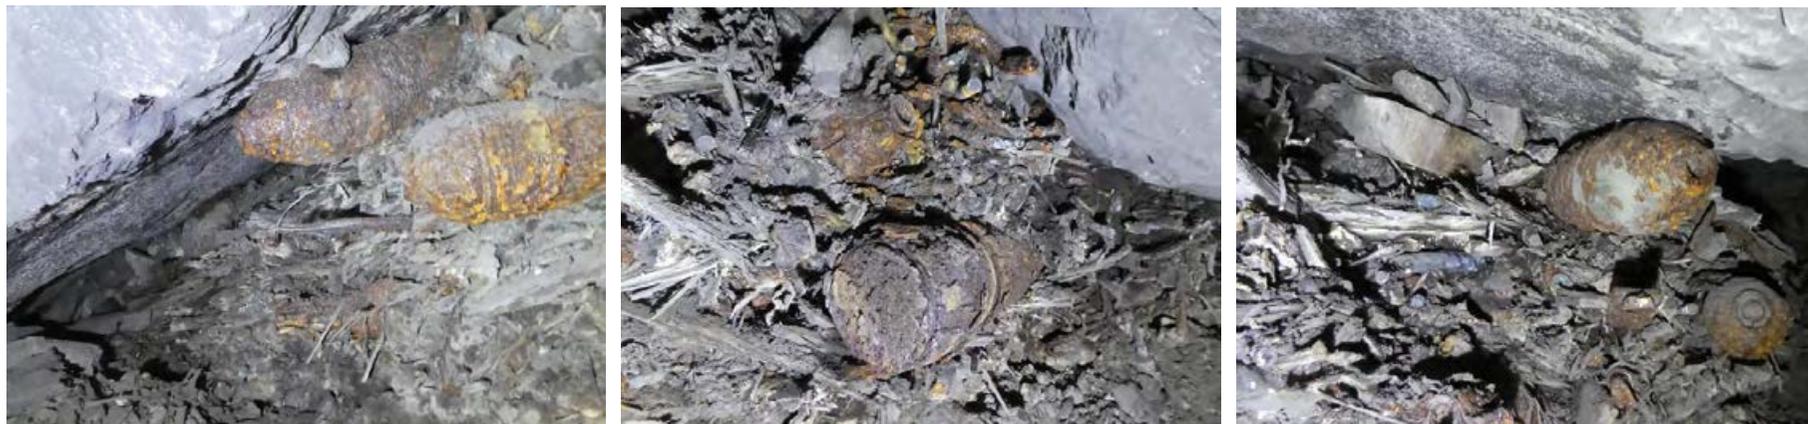
Entlang dieser Linie befindet sich auf der ganzen Länge der Kluft eine Schicht mit starker Konzentration an Munitionsrückständen, durchsetzt mit Holz, Steinen und Herd von total 43 m. Am Eingang der Kluft weist die Schicht nur wenig Munition auf und ist ca. 1 m hoch. Am südlichen Ende der Kluft befinden sich zwei intakte 50 kg Fliegerbomben in ca. 30 cm Distanz zueinander. In Kontakt mit der oberen Bombe liegen auch 2 Stk Artilleriegeschosse (7.5 cm Flab Kan?).

In nördlicher Richtung weist die Schicht mehr Munition auf (sich Abb. 4-6). Nach 4 m Länge befindet sich am Boden der Kluft ein kleiner Gang, welcher in der Tiefe dunkel schwarz ist und beim Eingang in die Kluft gibt es starke, gelbe, kristalline Ablagerungen an den Wänden (siehe Abb 7). Dabei könnte es sich um Russ und geschmolzenes TNT handeln, welche hier nach einem längeren Brand hier zurück geblieben sind. Am nördlichen Ende der Kluft befinden sich auch einzelne Backsteine in der Bodenschicht (siehe Abb. 8).

Abbildung 4-6: Schicht mit Munitionsrückständen, Holz und Schutt auf Niveau ehemaliger Bahntunnel

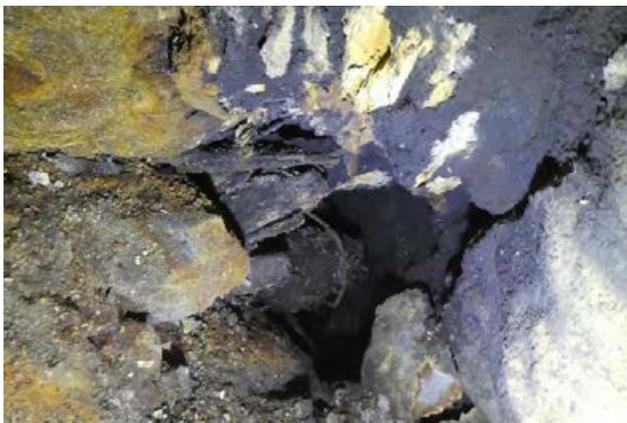
Abbildung 7: Schwarzer Schlot und gelbe kristalline Ablagerungen an den Wänden darüber

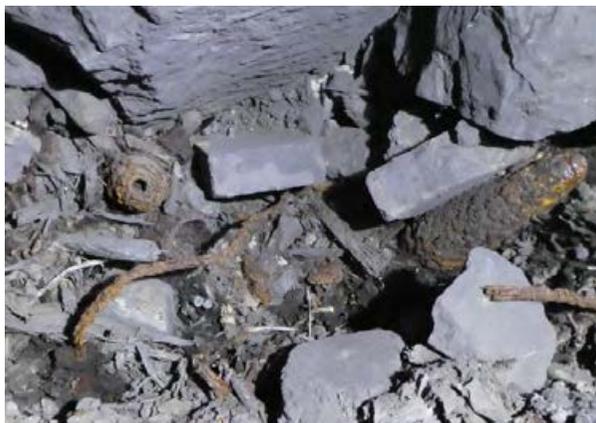
Abbildung 8: Backsteine in Schicht mit Munitionsrückständen

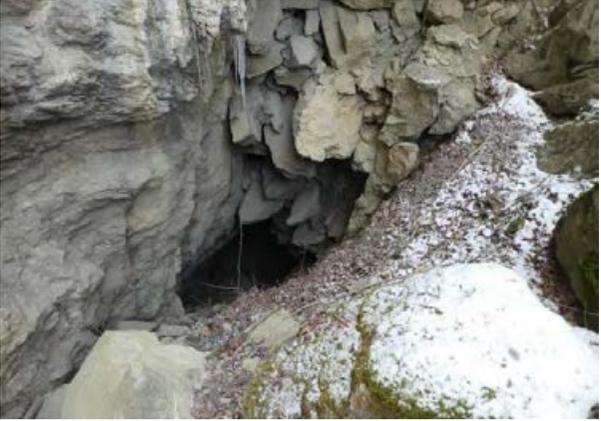
Bezeichnung	Position	Veränderung im Vergleich zu 1947	Foto
Einstieg 2	618441/152623	Der Einstieg wurde über die Jahre stark mit Lockergestein verschüttet und ist dadurch ev. nicht mehr begehbar.

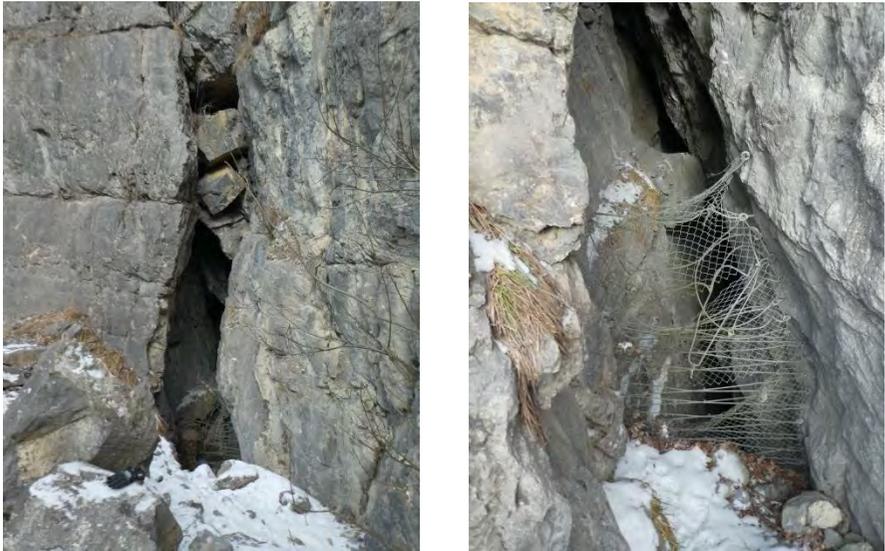
Einstieg 3	618438/152549	Einstieg 3 hat sich seither kaum verändert. Als Einstiegs-Sicherung sowie zum Rückhalt von losem Gestein wurde ein Gitter angebracht, welches jedoch stark beschädigt und gegen einen Einstieg nicht wirksam ist.

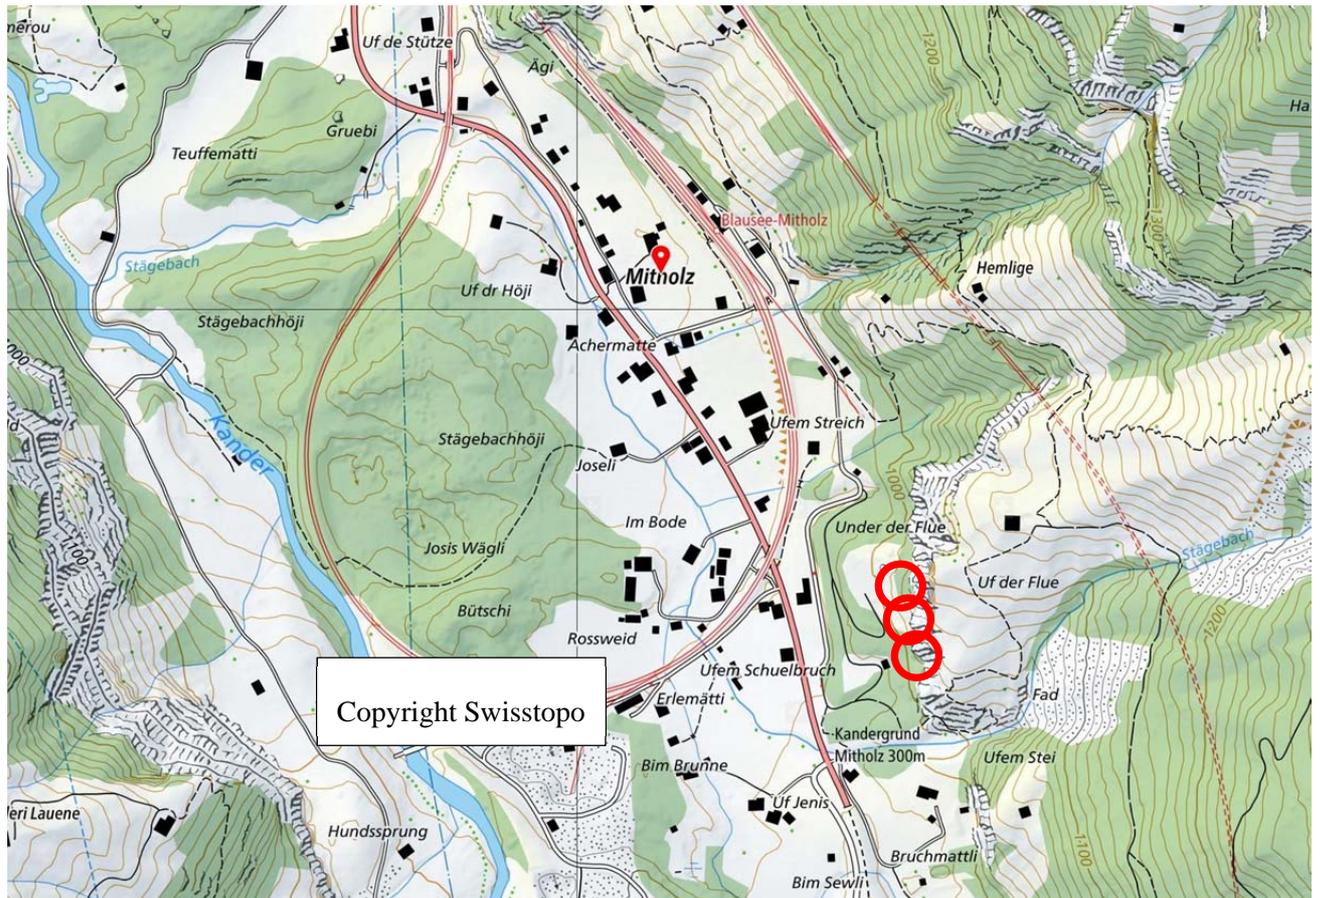
- Mindestens drei Klüfte von der verschütteten Munition im Bahnstollen bis zur Oberfläche (vgl. Abbildung 14, der Einstieg 3 (in der Mitte) liegt bei der Kammer 6): Modelliert gemäss TLM als Anlage mit mehreren Ausgängen, wobei infolge der natürlichen Verwinkelung der Klüfte von breiten Zonen im Modell ausgegangen werden kann.

- Öffnungen an der Oberfläche liegen im Bereich des Überganges vom Fels der Fluh zum Lockergestein des Schuttkegels (vgl. Abbildung 14). Das Lockergestein dürfte zu vermehrtem Trümmerwurf führen, v.a. im auch im Nahbereich und mit breiter seitlicher Streuung. Bei den Modellen gemäss TLM hingegen wird im Portalbereich von Fels ausgegangen. Die breitere seitliche Streuung im Nahbereich kann mit dem TLM-Modell "Kammer ohne Vorstollen" berechnet werden. Dies im Unterschied zu Zugangstollen mit festem und geradem Portalbereich, bei welchen die Trümmerwurfzonen schmal und weitreichend sind.

Abbildung 14: Ort der Öffnungen der bis an die Oberfläche reichenden Klüfte
