RAPPEL DE PRÉCAUTION POUR INSPECTION : MÉCANISME DE VERROUILLAGE DE PELLE

CONCERNE LES PELLES ALUGATOR RIDE 3.0 ET ALUGATOR RIDE SE (PACKAGES BARRY-VOX)

Mécanisme de verrouillage de la pelle / Instruction d'inspection (connexion à goupille)

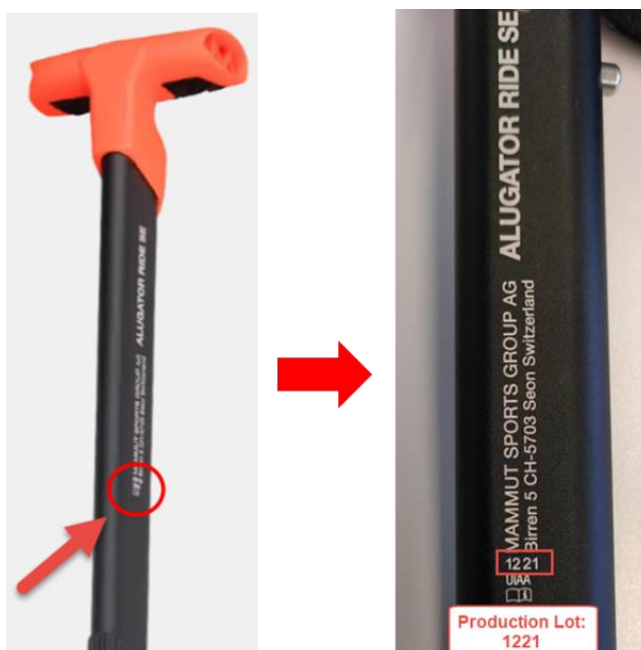
Les lots de production 1121, 1221 et 0322 sont touchés. Les informations du lot de production de la pelle peuvent être trouvées sur le manche de la pelle :

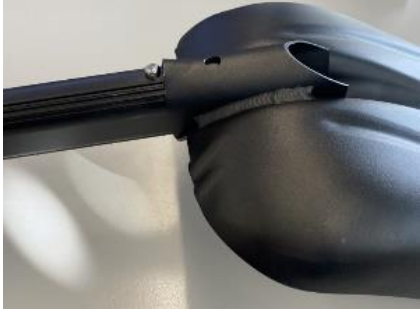
<p><i>Image 1</i></p>

<p><i>Image 3</i></p>	<ul style="list-style-type: none">• Insérez le manche dans le boîtier approprié (Image 1) • Le téton doit sortir (Image 2) et être positionné dans le trou de manière à ce qu'il soit visible au-dessus de la lame (comme dans l'image 6, plus loin). • Une fois assemblée, tenez la pelle comme le montre l'image 3.• Assurez-vous d'avoir bien remué le manche ; il devrait avoir une certaine liberté de mouvement.

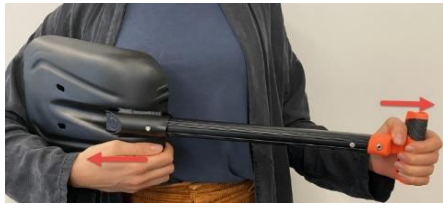
Image 4

- Tirez fort comme indiqué par les flèches rouges de l'image 4.
 - NE PAS appuyer ou toucher la broche.
 - Essayez de séparer la poignée de la plaque de pelle.
 - Remuez la poignée si nécessaire, en essayant de les séparer.
-
- Si lors de la traction, le manche se sépare du godet de la pelle (Image 5), veuillez cesser immédiatement d'utiliser le produit et le retourner à Mammut Sports Group.
 - Si le godet ne s'est pas séparé du manche, démontez la pelle et refaites toute l'inspection une deuxième fois.

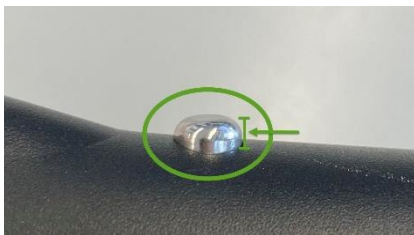
Image 6. Ok

- Si le têtton est clairement visible au-dessus de la surface du manche, la connexion est correcte.
- Si votre produit ressemble à l'image 7 et que le têtton n'est pas ou peu visible, la connexion n'est PAS correcte.
