Schlussbericht

der Unfalluntersuchungsstelle Bahnen und Schiffe

über die Entgleisung von neun Güterwagen des
Güterzuges 45171 (Railion)

in Kreuzlingen Hafen

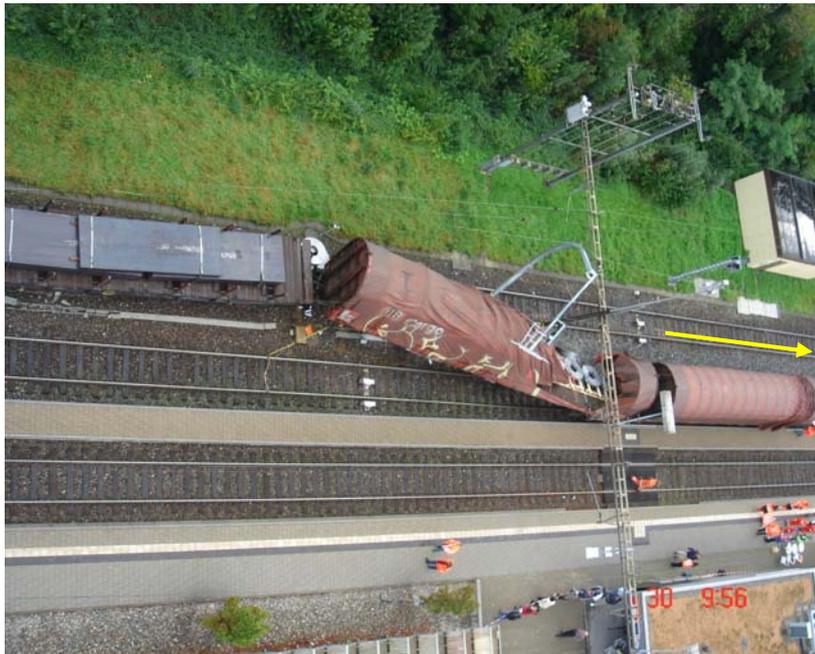
Bild 1

Situation nach der Entgleisung

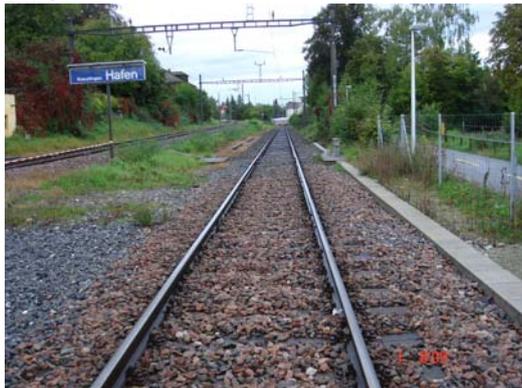
Bild 5

Gleis 600 Kreuzlingen – Konstanz
(Blick Richtung Konstanz)

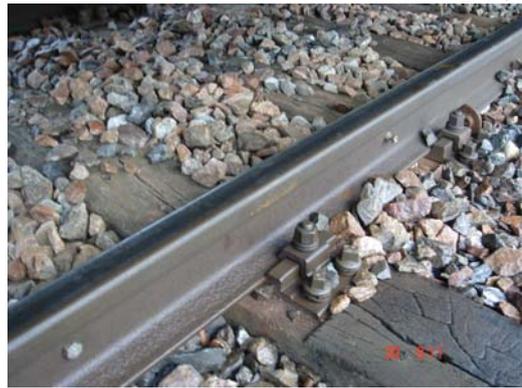
Bild 6

Erste Entgleisungsspuren ca. 3 m vor den
Weichen der Weiche 29.

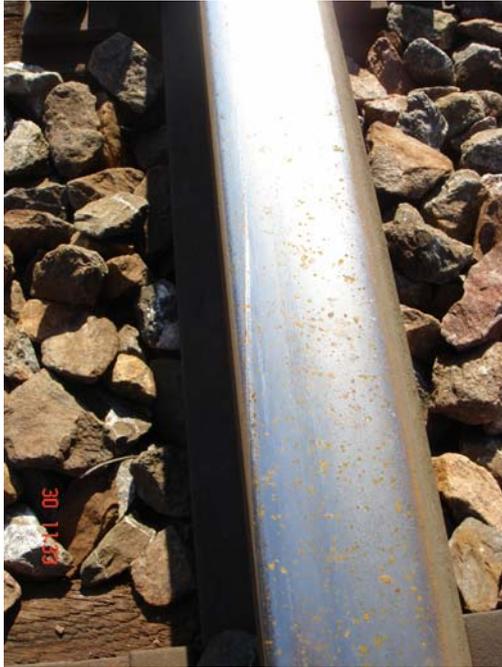
Bild 7

Erste Entgleisungsspuren

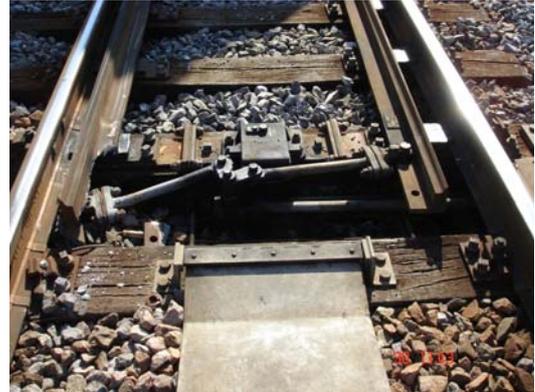
Bild 8

Weiche 29, beide Zungen lagen nicht an, der Spitzenverschluss befand sich in einer Zwischenstellung.

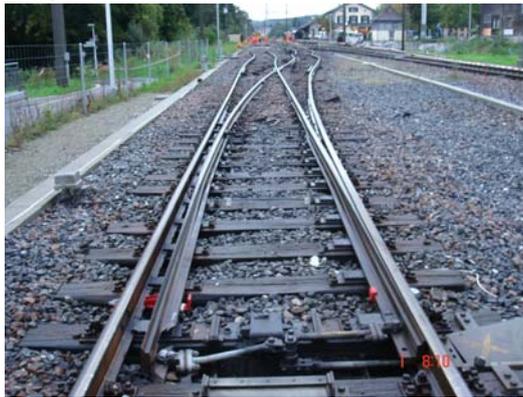
Bild 9

Die Gleisanlage ab der Weiche 29 Richtung Gleise 3 und 2 (inkl. Weichen 26, 27, 29) wurden durch die Entgleisung stark beschädigt (Bilder 6 - 12).

Sicht von der Weiche 29 Richtung Bahnhof

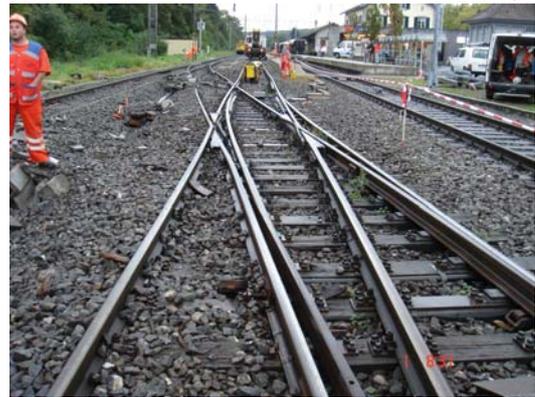
Bild 10

Einfache Kreuzungsweiche 27

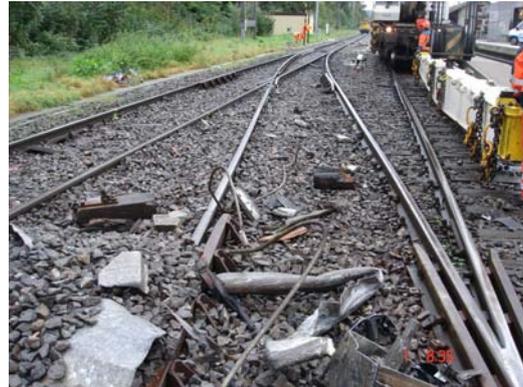
Bild 11

Verbindung zwischen W 27 und W 26

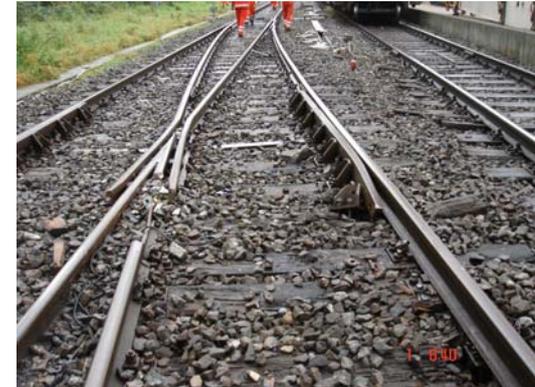
Bild 12

Weiche 26

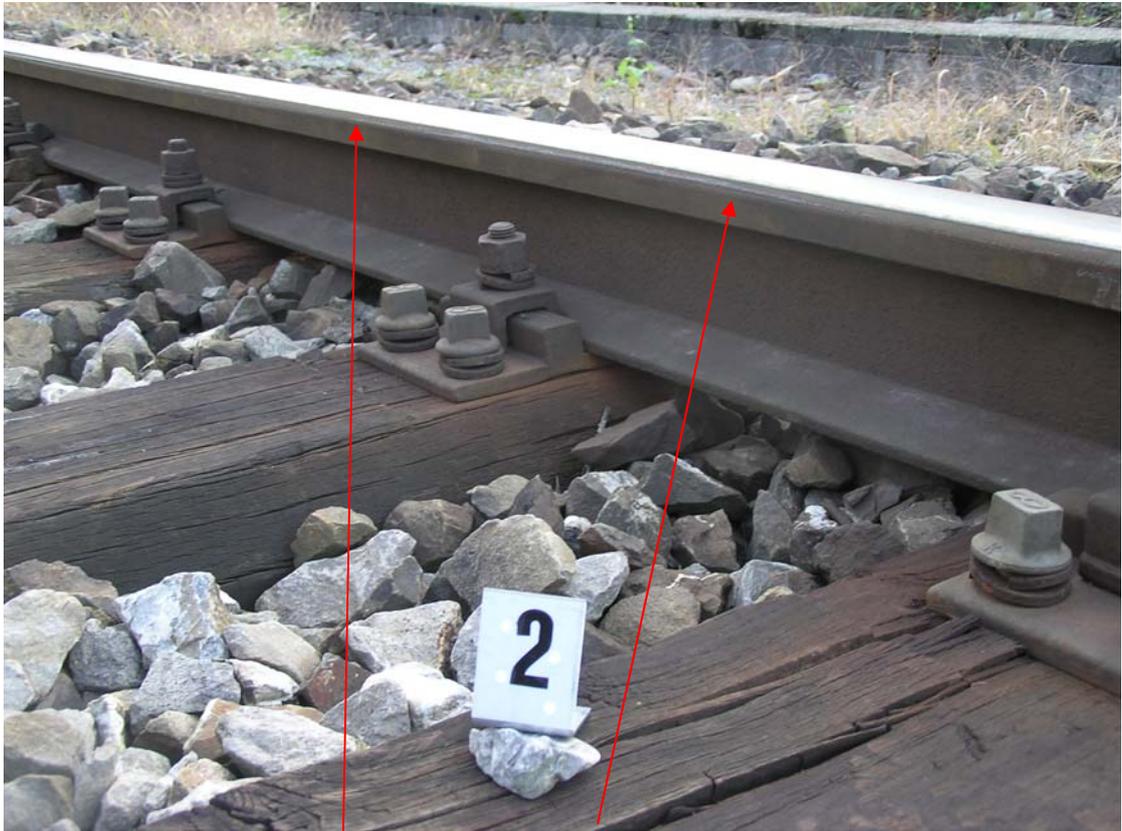
Bild 13

An der Innenkante des rechten Schienenstrangs (in Richtung Bahnhof Kreuzlingen Hafen gesehen), ca. 40 m vor der Weiche 29 konnten Spuren eines aufsteigenden Spurkranzes (Spuren alle ca. 2,8 m erkennbar, Bild 13) festgestellt werden. In diesem Bereich betrug die Spurweite zuerst 1437 mm und nahm dann bis auf 1431 mm ab.

Spuren eines aufsteigenden Spurkranzes

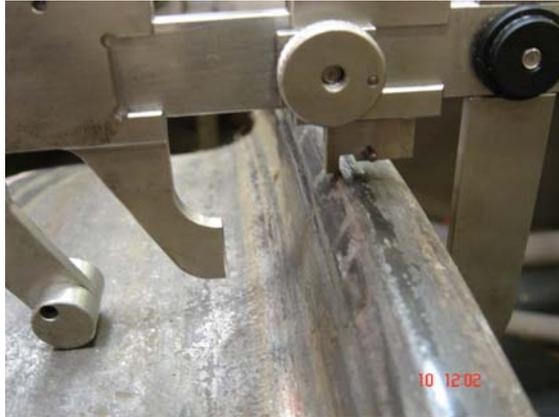
Bild 14

Rattermarken am Spurkranz

Am Spurkranz der Achse 3 in Fahrtrichtung rechts wurden Rattermarken festgestellt. Diese Rattermarken decken sich mit den gefundenen Spuren am rechten Gleisstrang (Gleisinnenseite) ca. 50 m vor der Entgleisungsstelle.

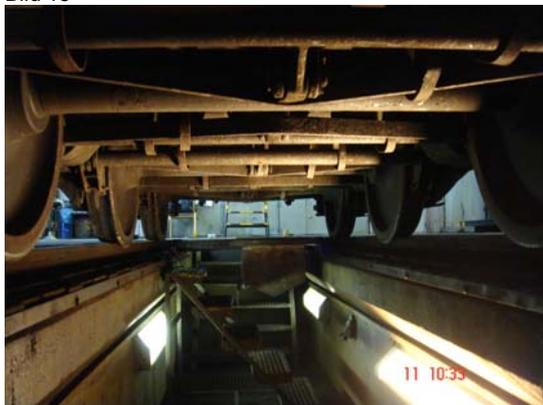
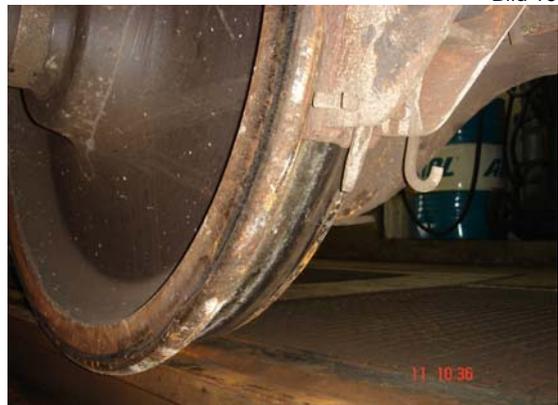
Massive Entgleisungsschäden am Samms.

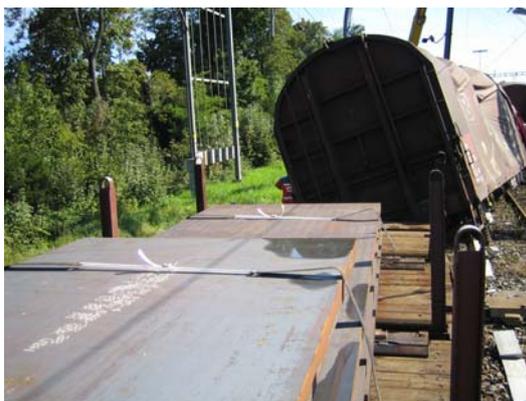
Bild 17

- Wagen 15 ab Spitze, Samms Nr. 3180 468 3 019-4, beladen mit Stahlplatten. Dieser Wagen war ebenfalls entgleist, hat sich aber vor der Weiche 26 wieder selber ‚eingegleist‘ und stand nach dem Halt von Zug 45171 mit allen sechs Achsen auf der Weiche 26. Dieser Wagen wurde ebenfalls stark beschädigt, die Ladung hatte sich entgleisungsbedingt verschoben (Bild 17).

Durch die Entgleisung verschobene Ladung des Samms.

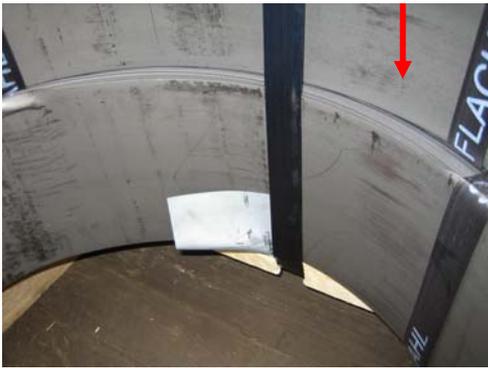
Ladeverschiebung erkennbar

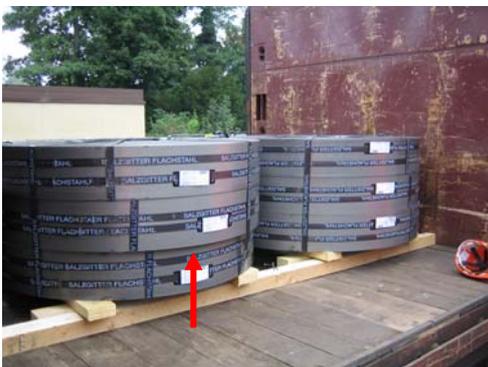
Ladeverschiebung erkennbar

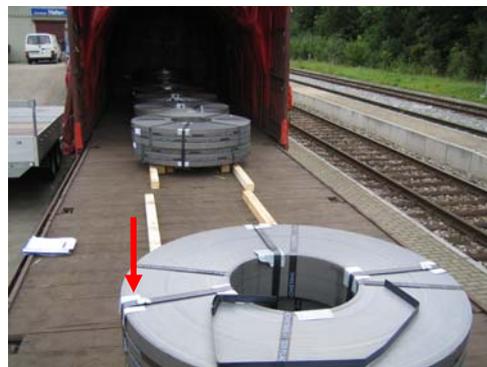
Blick Richtung Konstanz
Pfeil weist auf den Kantenschutz hin

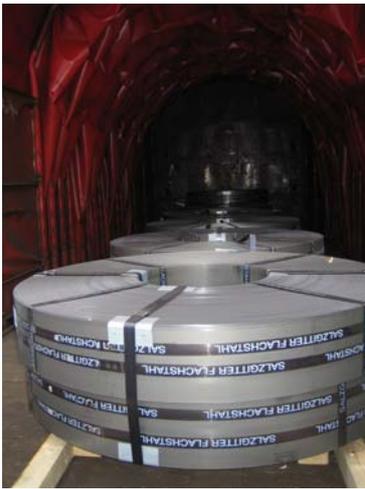
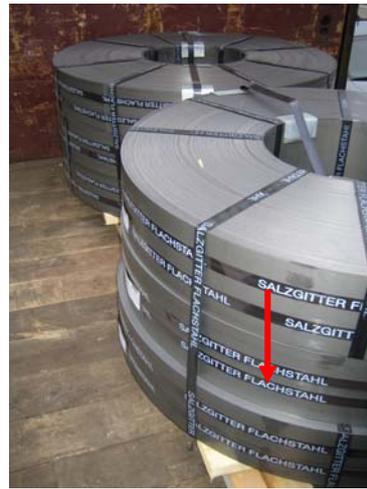
Ladeverschiebung erkennbar

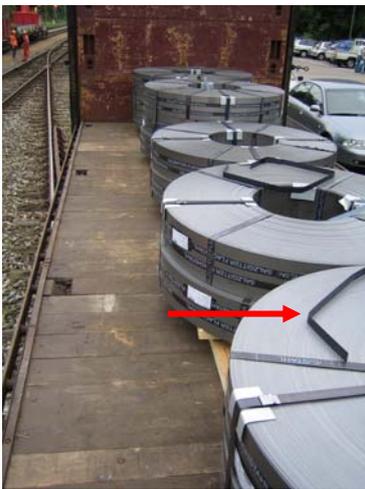
gerissene Stahlbänder

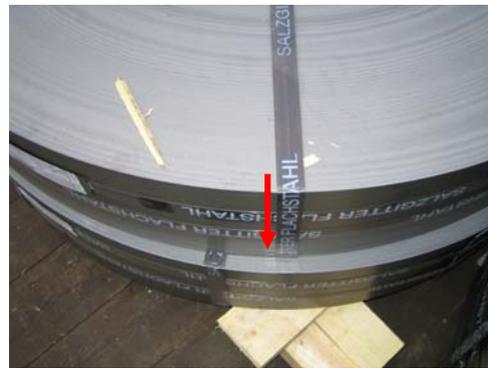
Ladeverschiebung erkennbar
