# Richiamo

**STIHL richiama indietro le testine falcianti  
STIHL PolyCut 27-3 e STIHL PolyCut 47-3**

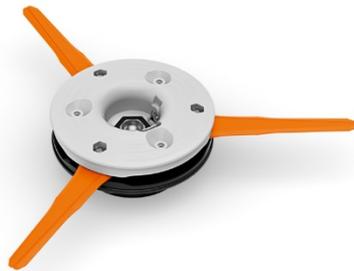
Bild: STIHL PolyCut 27-3

Durante controlli di qualità, è stato constatato, che durante il funzionamento di queste testine falcianti, si possono allentare i collegamenti a vite. Di conseguenza, non si può escludere che i pezzi mobili vengono scaraventati via. Attraverso l'allontanamento di questi pezzi sussiste il **rischio di lesioni** per l'utente come anche per terzi.

## **Non utilizzate più queste testine falcianti!**

Per favore ritornateci queste testine falcianti immediatamente naturalmente contro rimborso del prezzo d'acquisto. Ovviamente Vi consiglieremo nella scelta di un sostitutivo prodotto adatto.
