F Erkundung der Munitionsrückstände

Protokoll Munitionsanhäufung Abortanlage und Begehung zusätzliche Hohlräume anlässlich Begehung vom 07.02.2018

Protokoll zusätzliche Hohlräume 07.02.2018

Protokoll Begehung Hohlräume und Lokalisierung ehemalige Eingänge vom 27.02.2018 (Ergänzung zur Begehung/Protokoll vom 07.02.2018)

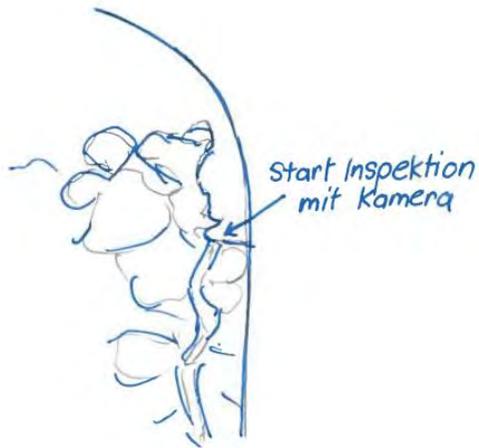
Skizze 1: Hohlraum Nr. 2

Zwei kleine Hohlräume entlang Westseite Bahntunnel im Versturz von ca. 2.5 m Höhe, welche in einen kleinen Raum führen. Von hier mit Kanalkamera ca. 6 m tief in dünne Spalten nach unten gesucht. Relativ viel Holz und nur vereinzelt Munitionsrückstände (siehe Abb. 6).

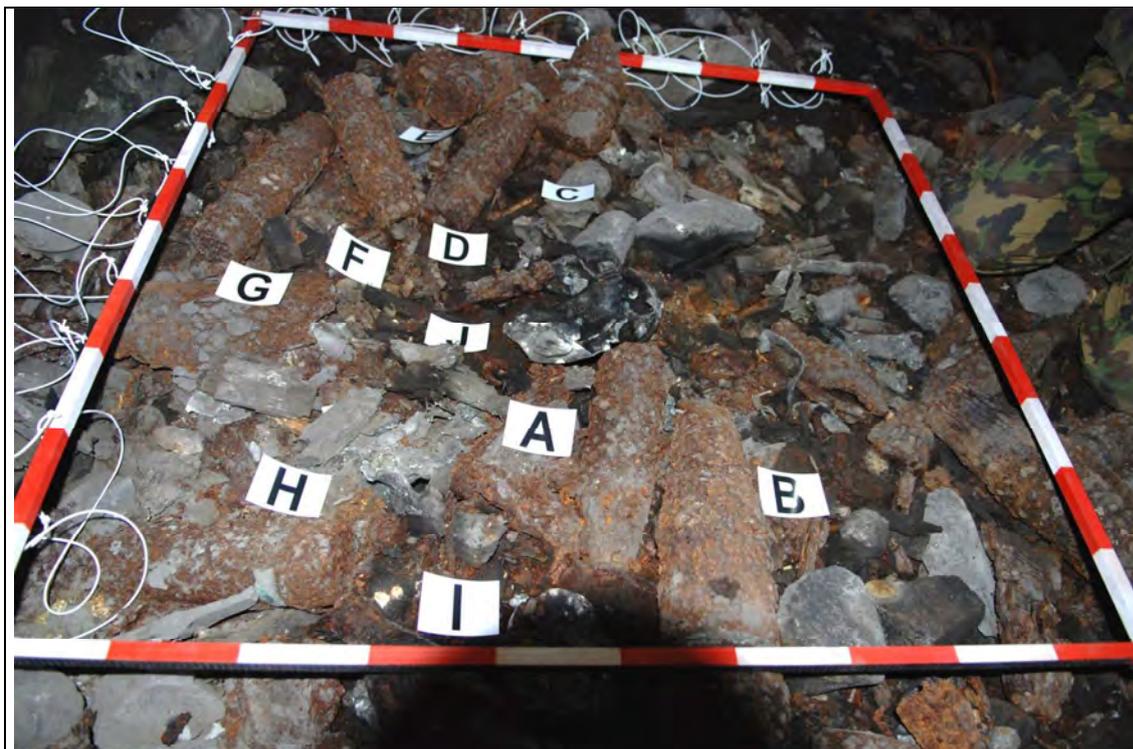
Lagetiefe cm	Buchstabe	Munitionstyp	Zünder j/n Typ	Zustand	Korrosion	Abstand zur anderer Mun cm	Art und Härte Mate- rial um Mun	Foto
0	A	7,5cm Flab Kan StG	nein	intakt	stark korrod	A zu B, 5mm	Luft	26
	B	10,5cm StG	nein	intakt	stark korrod			
	C	10,5cm StG	nein	nur Gesch Boden	stark korrod			
	D	7,5cm Flab Kan StG	nein	leer	stark korrod	D zu E 2cm		
	E	7,5cm Kan StG MZ	nein, abge- schert	intakt	stark korrod			
	F, G, H	7,5cm Flab Kan StG	nein	intakt	stark korrod			
	I	8,1cm Mw Wurf- mine	nein	intakt	stark korrod			
	J	8,1cm Mw WG	nein	intakt	stark korrod			
		Div Hülsenteile von 20mm Flab Kan 38 7,5cm Flab Kan 38 10,5cm Kann

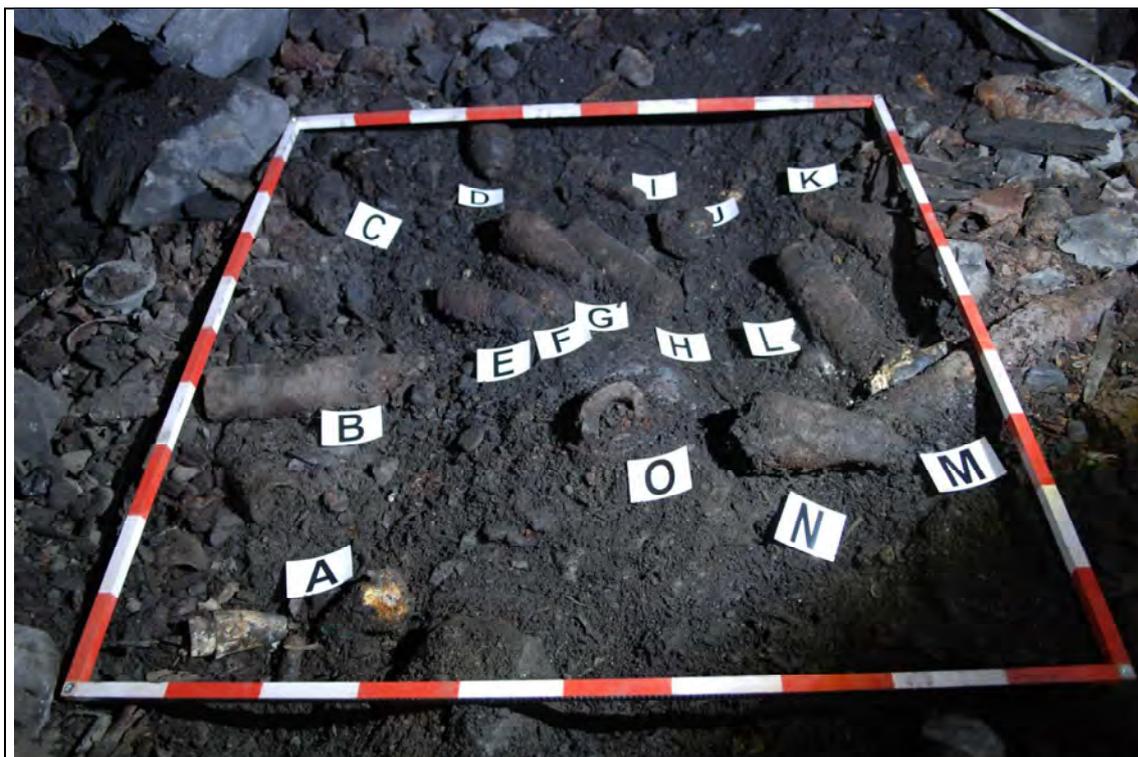
Lagetiefe cm	Buchstbe	Munitionstyp	Zünder j/n Typ	Zustand	Korrosion	Abstand zur anderer Mun cm	Art und Härte Material um Mun	Foto
0 - 15	A	Zünder zu Flab Kan 38	ZZ 37	ohne Booster			feiner Schutt, bestehend aus: Holzsplitter Steinsplitter Russ Nur leicht komprimiert	28
	B	7,5cm Flab Kan StG	nein	intakt	leicht korrod			
	C	8,1cm Mw WG	nein	intakt	leicht korrod	C zu D 20cm		
	D	8,1cm Mw WG	nein	intakt	leicht korrod			
	E	Zünder zu Flab Kan 38	ZZ 37	ohne Booster				
	F	8,1cm Mw WG	nein	intakt	leicht korrod	F zu G 0mm		
	G	8,1cm Mw WG	nein	intakt	leicht korrod	G zu H 0mm		
	H	7,5cm Kan StG MZ	nein	intakt	leicht korrod			
	I	34mm Flab Kann StG	nein	leer	leicht korrod			
	J	Zünderteil mit Sprengstoff	ja	Zünderteil	stark korrod			
	K	7,5cm Flab Kan StG	nein	intakt	stark korrod	K zu L 4cm		
	L	7,5cm Flab Kan StG	nein	intakt	stark korrod	liegen zusammen		
	L	Zünder zu Flab Kan 38	ZZ 37	intakt	stark korrod			
M	8,1cm Mw Wurfmine	nein	intakt	stark korrod	M zu N 0mm

Lagetiefe cm	Buchstbe	Munitionstyp	Zünder j/n Typ	Zustand	Korrosion	Abstand zur anderer Mun cm	Art und Härte Material um Mun	Foto
0 - 15	N	8,1cm Mw WG	nein	intakt	stark korrod		feiner Schutt, bestehend aus: Holzsplitter Steinsplitter Russ Nur leicht komprimiert	28
	O	Vermutlich 12cm Spitz G	nein	nur Geschossboden	stark korrod			
		6x 20mm Pz Voll G mit Lsp	nein	leer	stark korrod			
		3x 34mm StG Flab Kan	nein	leer	stark korrod			
		1x 34mm StG Flab Kan	ja	intakt	stark korrod			
		Mw Zünder	MVZ 32	leer	stark korrod			
		Mw Zünder	MVZ 32	intakt	stark korrod			
		Zünder 7,5cm Kan	Doppelzünder für Feld Kan	leer	stark korrod			
	Hülsenteile von 20mm Flab Kan 38 10x 34mm Flab Kan 38 4x

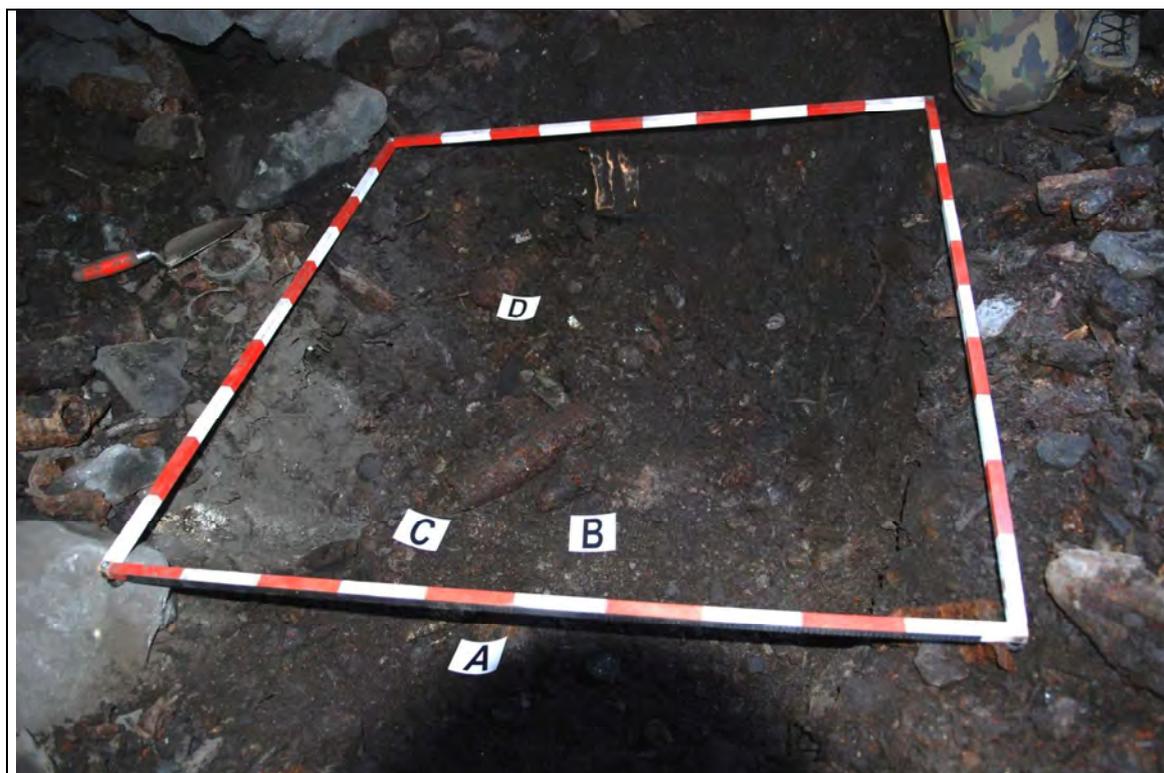
Lagetiefe cm	Buchstbe	Munitionstyp	Zünder j/n Typ	Zustand	Korrosion	Abstand zur anderer Mun cm	Art und Härte Mate- rial um Mun	Foto
30 - 45	A	10,5cm Kan u Hb StG	nein	Intakt, unbe- kannt ob ge- füllt	stark korrod	A zu B 0mm	feiner Schutt, bestehend aus: Holzsplinter Steinsplinter Russ Nur leicht komprimiert	31
	A	3x Zünder zu Flab Kan 38	ZZ 37	ohne Booster	stark korrod			
	B	10.5cm Kan u Hb Zünder	MVZ 45	ohne Booster	stark korrod			
	C	7,5cm Flab Kan StG	nein	intakt	stark korrod			
	D	7,5cm Ge- schoss patro- niert	unbekannt	unbekannt	stark korrod			
		2x 34mm StG Flab Kan	nein	leer	stark korrod			
		2x Zünder zu Flab Kan 38	ZZ 37	ohne Booster	stark korrod			
		1x 10,5cm StG Mundlochschr	Mundloch- schraube	mit Booster	stark korrod			
		2x 20mm Pz Voll G mit Lsp	nein	leer	stark korrod			
		Mw Zünder	MVZ 32	leer	stark korrod			
		Mw Zünder	MVZ 32	intakt	stark korrod			
		Hülsenteile von 20mm Flab Kan 38 2x 7,5cm Flab Kan 38 2x

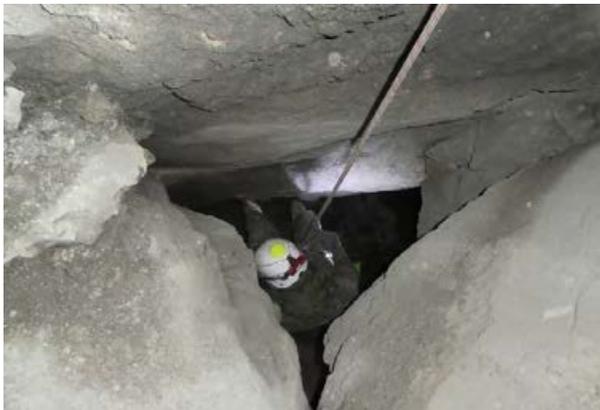
Bild 1: Abseilen in Hohlraum Nr. 3

Am Ende einer schrägen Rampe auf einem kleinen Boden hat es an der Felswand ostseitig ein kleines Loch von ca. 1 m² Querschnittsfläche, welches senkrecht ca. 6 m direkt auf die Verschüttung vor Kammer 5 (alte Bezeichnung) führt.

An der Felswand wurde mit 2 Bohrhaken eine Abseilstelle eingerichtet. So gelangt man auf die schräge Verschüttung, welche von hier steil zur Backsteinmauer vor der Kammer 5 reicht. Im gesamten Hohlraum wurden oberflächlich keine Munitionsrückstände angetroffen und es lagen keine weiteren begehbaren Gänge vor.

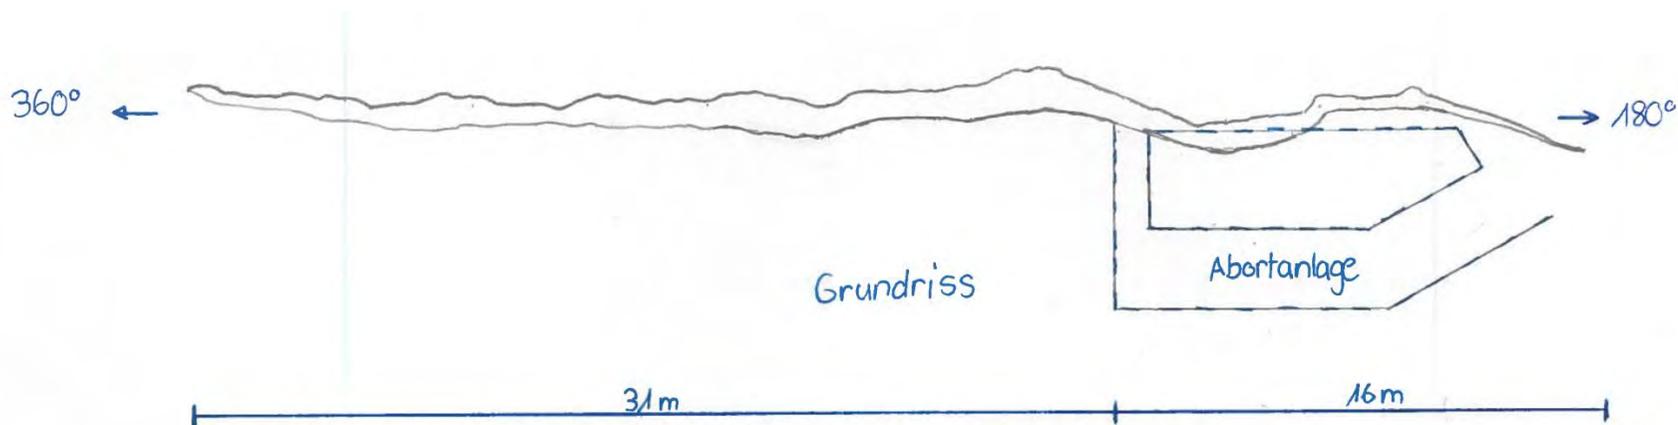
Skizze 2: Grundriss Hohlraum Nr. 4

In nördlicher Richtung weist die Schicht mehr Munition auf (sich Abb. 4-6). Nach 4 m Länge befindet sich am Boden der Kluft ein kleiner Gang, welcher in der Tiefe dunkel schwarz ist und beim Eingang in die Kluft gibt es starke, gelbe, kristalline Ablagerungen an den Wänden (siehe Abb 7). Dabei könnte es sich um Russ und geschmolzenes TNT handeln, welche hier nach einem längeren Brand hier zurück geblieben sind. Am nördlichen Ende der Kluft befinden sich auch einzelne Backsteine in der Bodenschicht (siehe Abb. 8).

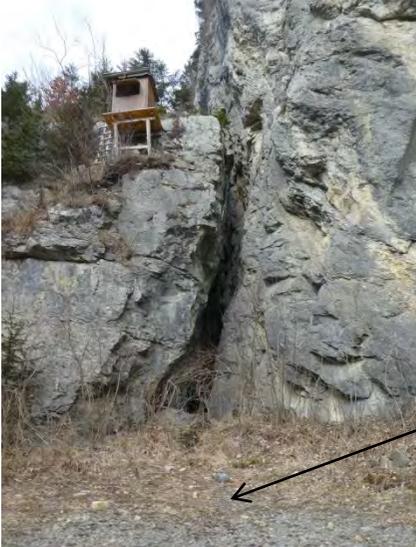
Einstieg 4	618442/152482	Der Einstieg in Verlängerung der Kluft wurde aufgeschüttet und ist daher nicht mehr zugänglich.

<p data-bbox="1832 416 2011 624">Position ehemaliger Einstieg 4 gemäss Pfeil auf Skizze Anhang 1</p>
Zusätzlicher Einstieg ?	618465/152622	Hinter einem grossen Block nahe Einstieg 2 befindet sich ein offenes Loch mit ca. 4 m ² Querschnittsfläche. Ev. gibt es hier eine weitere direkte Verbindung zum verschütteten Bahnstollen.

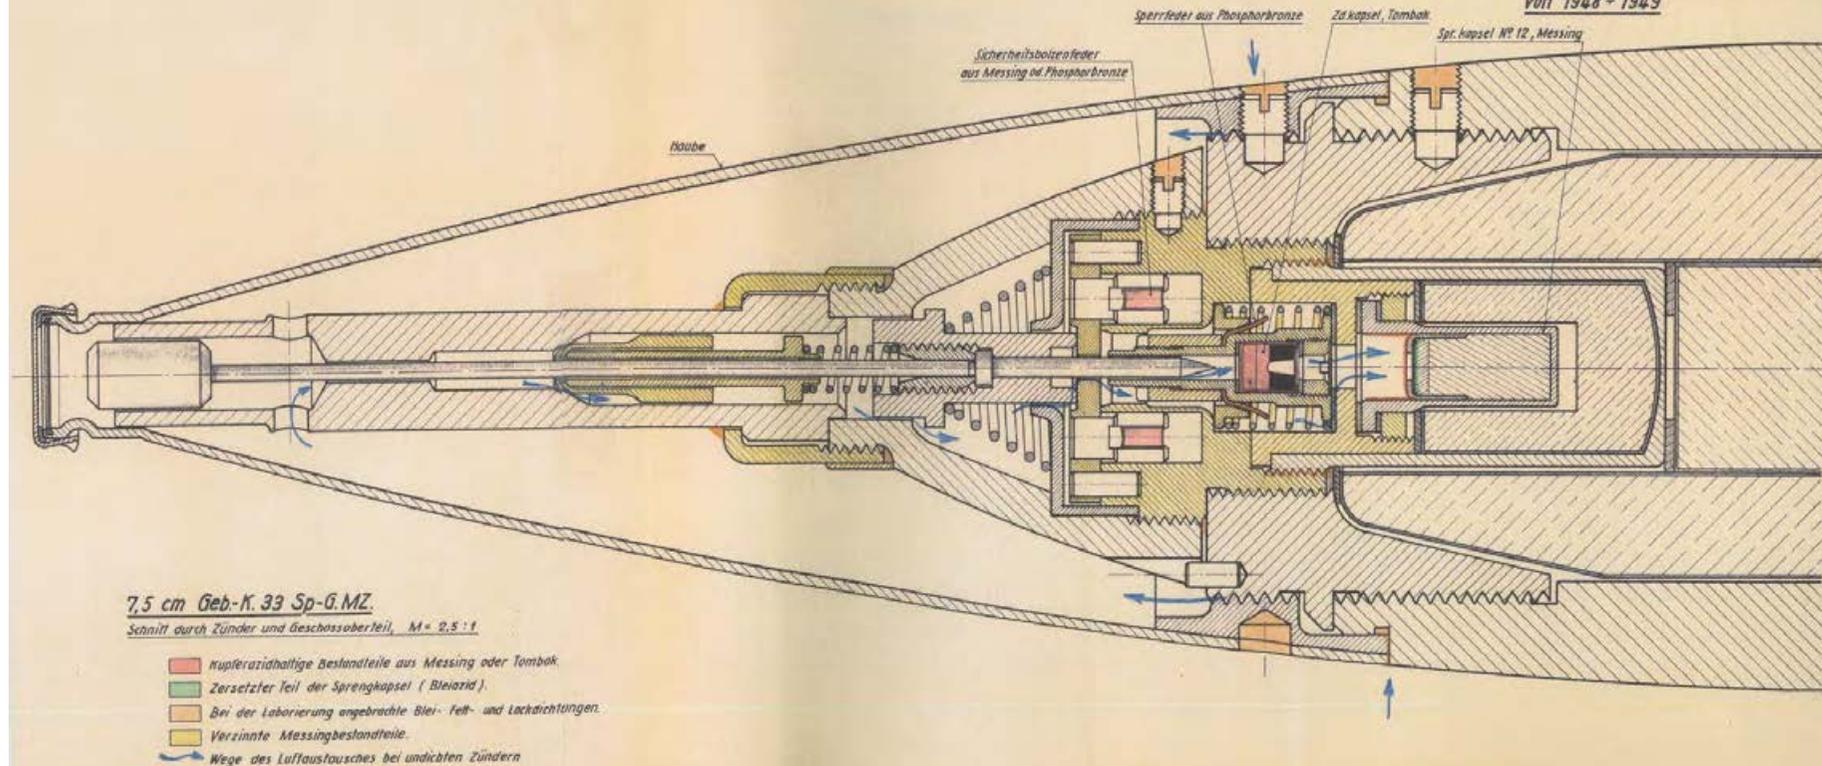
7,5 cm Geb.-K. 39 Sp-G.M.Z.
 Schnitt durch Zünder und Geschossoberteil, M = 2,5 : 1

Gleichzeitig neigt die Zündkapsel Nr. 74 durch Korrosionseffekte zur spontanen Rissbildung der Messing-Abdeckscheibe. Im Rahmen der Untersuchungen wurde bei der Delaborierung der Zünder von 30'000 Stück 7,5cm Geb-K. 33 Sp-G.MZ an 6 Zündkapseln Nr. 74 entsprechende Rissbildung festgestellt. Aufgrund der hohen Empfindlichkeit des Kupferazides besteht nun aber durchaus die Möglichkeit, dass die Kupferazid-Beläge auf der Abdeckscheibe bei der Bildung von Spannungsrissen mechanisch ausgelöst werden könnten. In der Folge würde dies mit ca. 80%-iger Wahrscheinlichkeit zur Umsetzung der gesamten Granate führen. Insgesamt waren zum Zeitpunkt des Munitionsunglücks im Munitionsmagazin Blausee Mitholz 49'722 Stück 7,5cm Geb-K. 33 Sp-G.MZ eingelagert.

- Kupferazidhaltige Bestandteile aus Messing oder Tombak
- Zersetzer Teil der Sprengkapsel (Bleiazid)
- Bei der Laborierung angebrachte Blei- Fett- und Lackdichtungen.
- Verzinnnte Messingbestandteile.
- Wege des Luftaustausches bei undichten Zündern

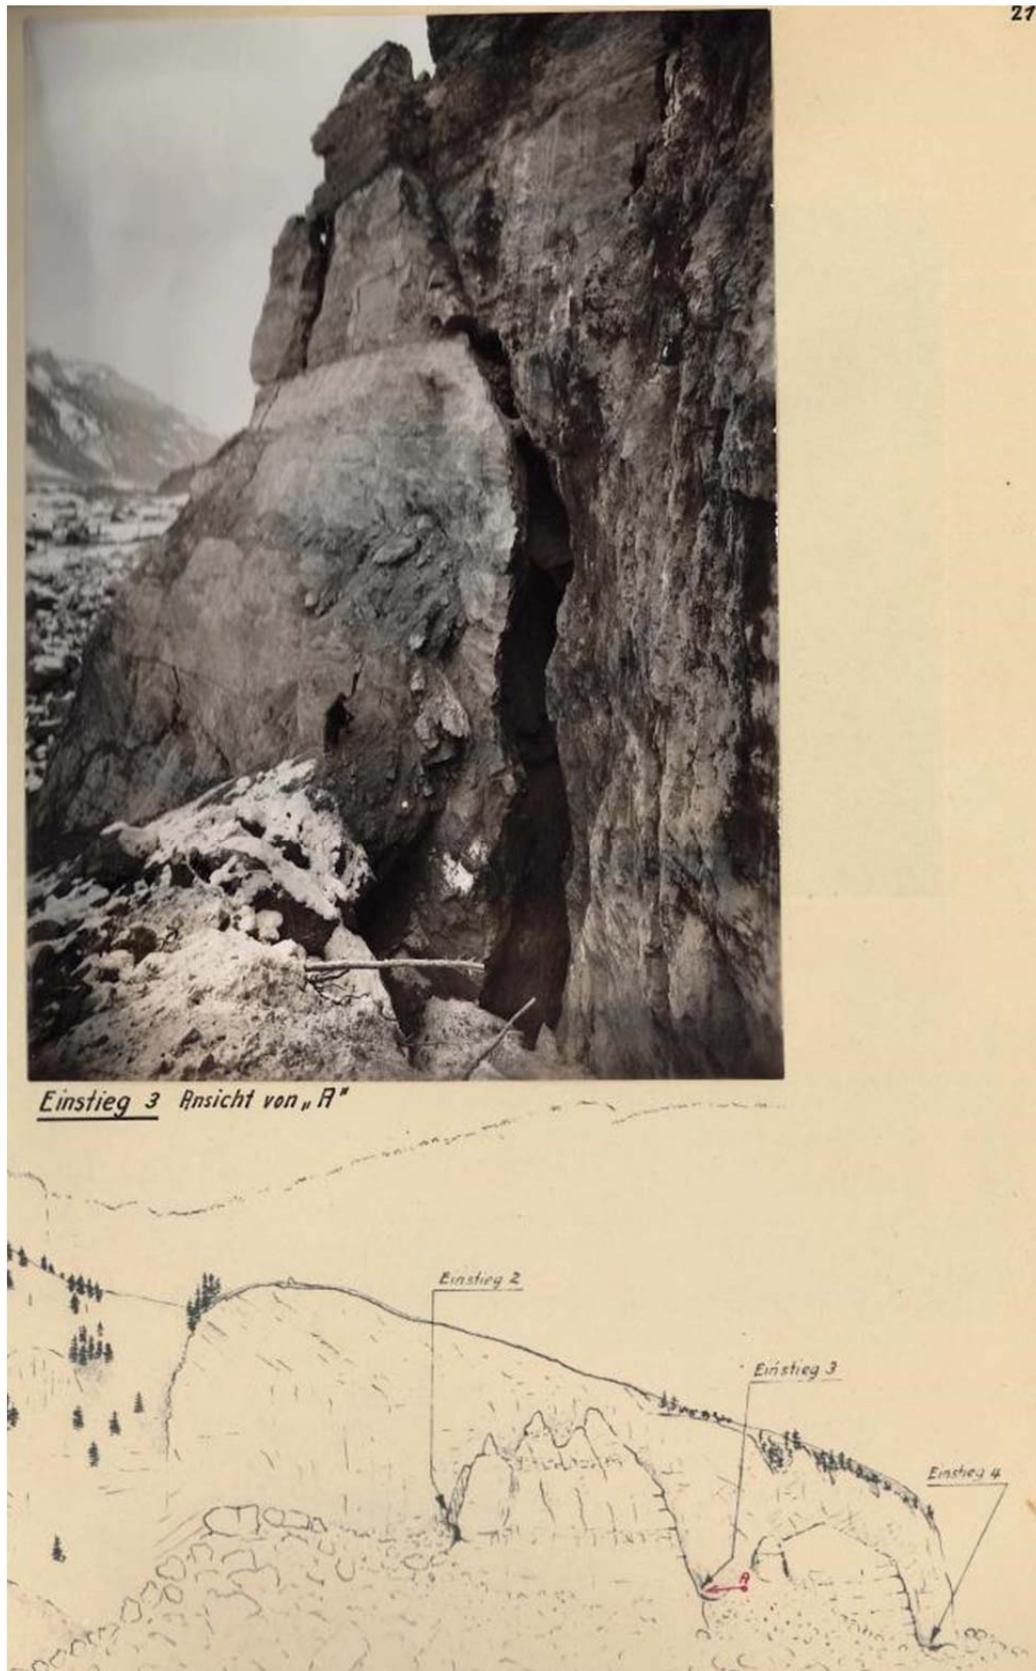
Abbildung 18: Ansicht Einstieg 3

Einstieg 3	618438/152549	Einstieg 3 hat sich seither kaum verändert. Als Einstiegs-Sicherung sowie zum Rückhalt von losem Gestein wurde ein Gitter angebracht, welches jedoch stark beschädigt und gegen einen Einstieg nicht wirksam ist.

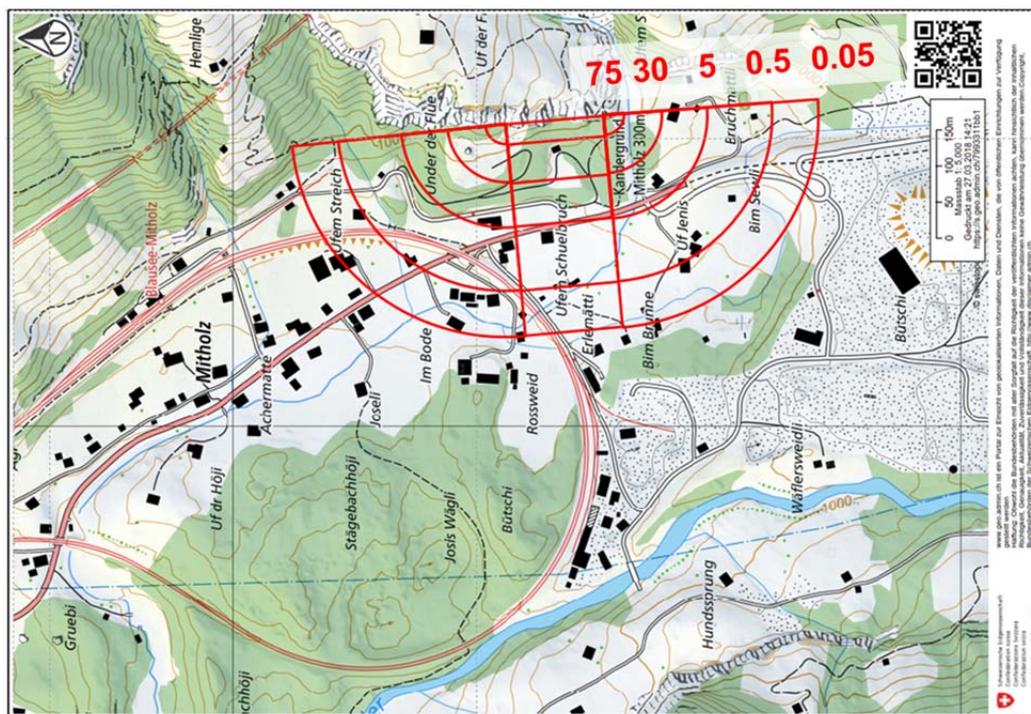
Abbildung 25: Letalitätszonen Freifeld, $Q = 1\text{ t}$, [%]

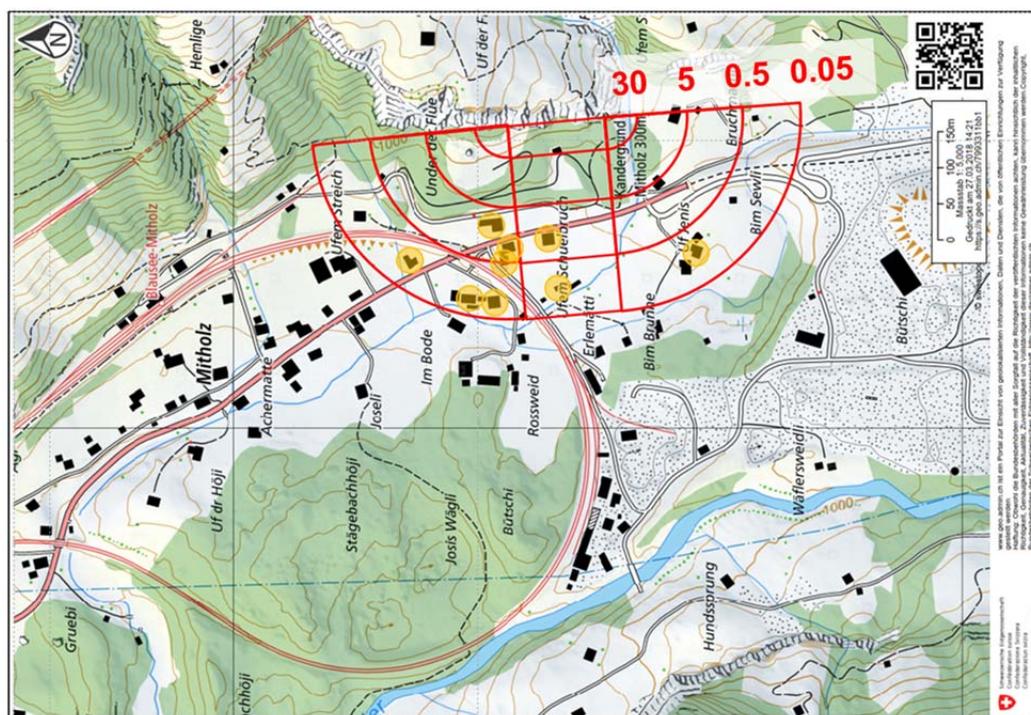
Abbildung 26: Letalitätszonen Gebäude, $Q = 1\text{ t}$, [%] (markierte Gebäude bewohnt)

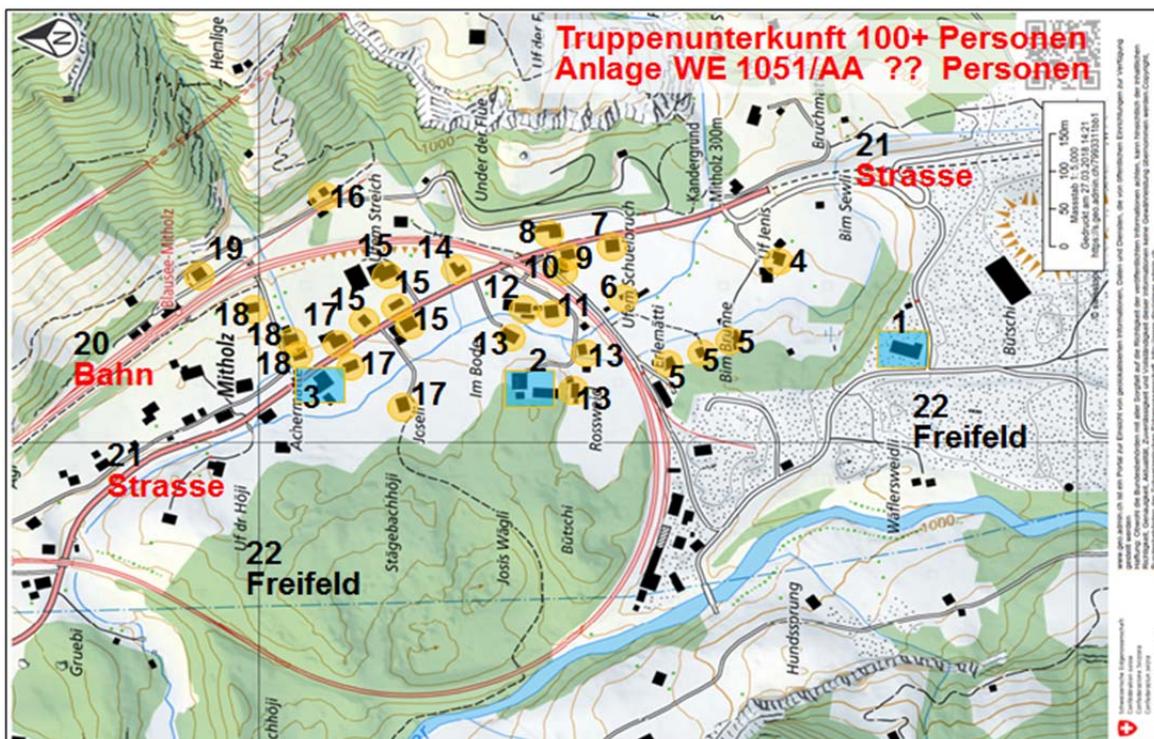
Abbildung 27: Gefährdete Objekte

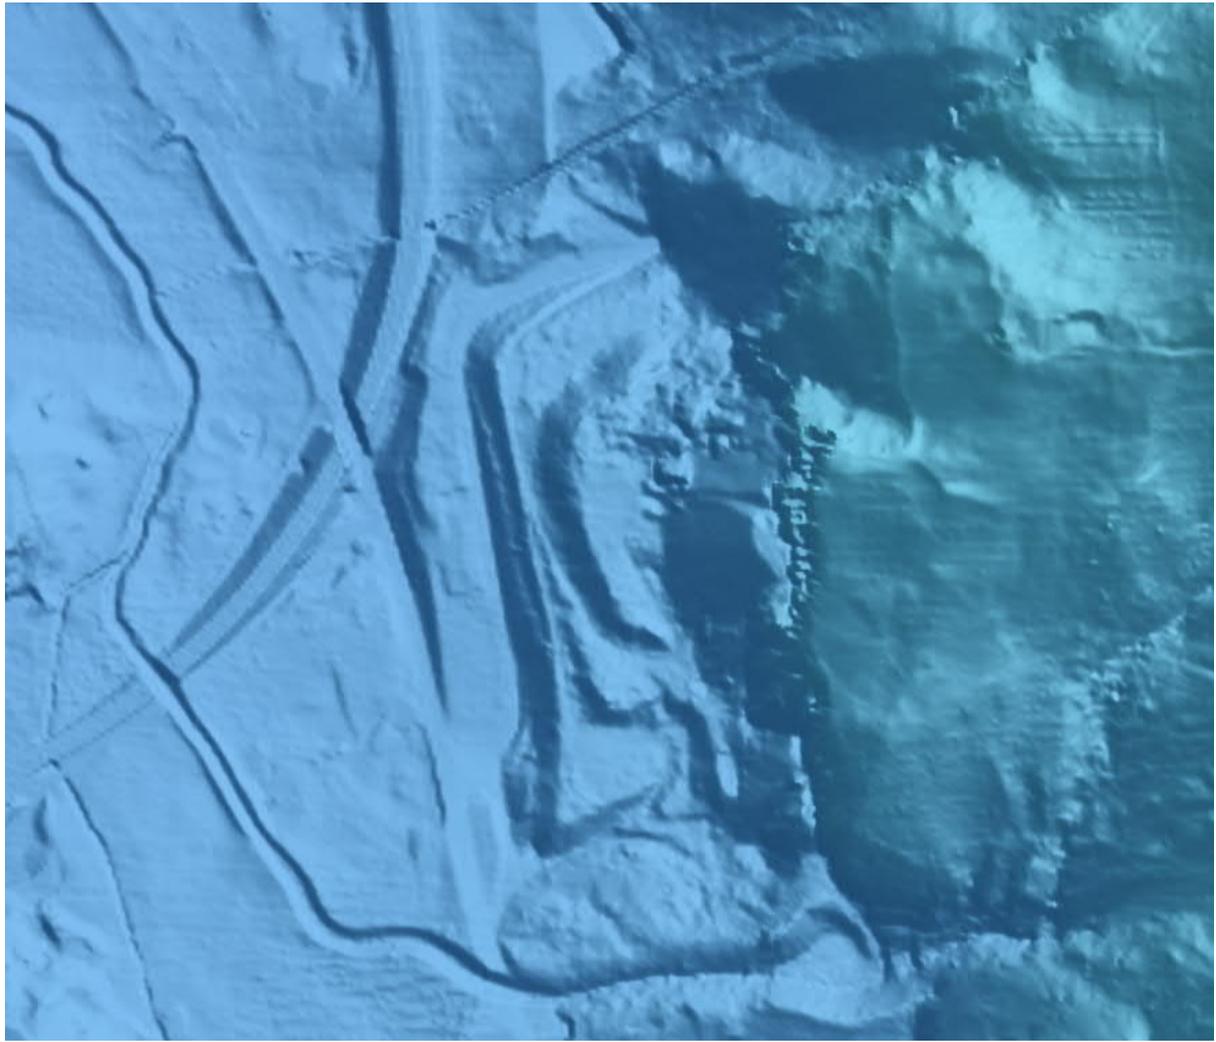
Digitales Geländemodell mit einer möglichen bautechnischen Sohlsicherung und eine möglichen Zerrüttungszone oberhalb der Anlage Mitholz.

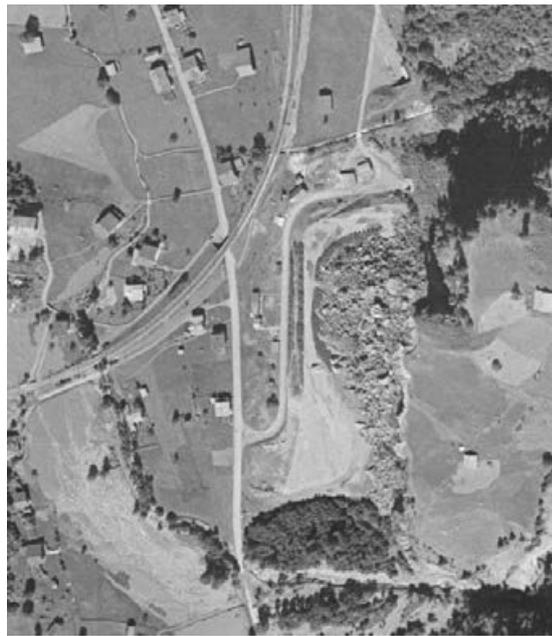
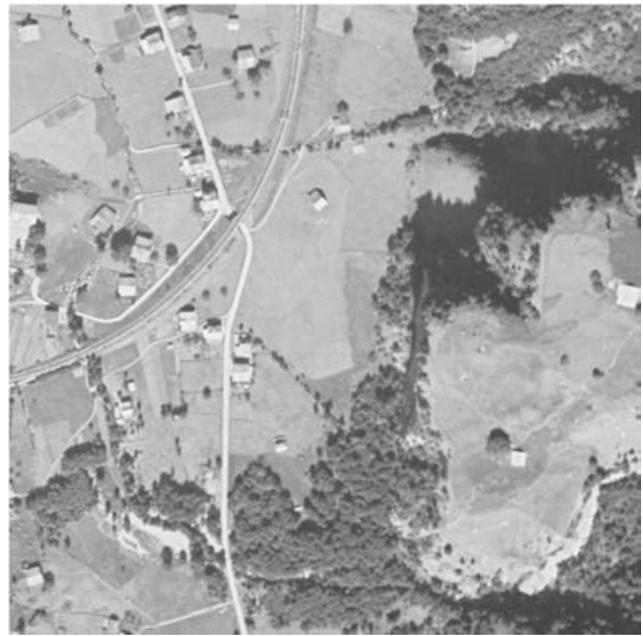
Der Standort Mitholz im Luftbild von 1960 (links) und 1940 (rechts). Die morphologischen Unterschiede und die Aufräumarbeiten sind deutlich zu erkennen.

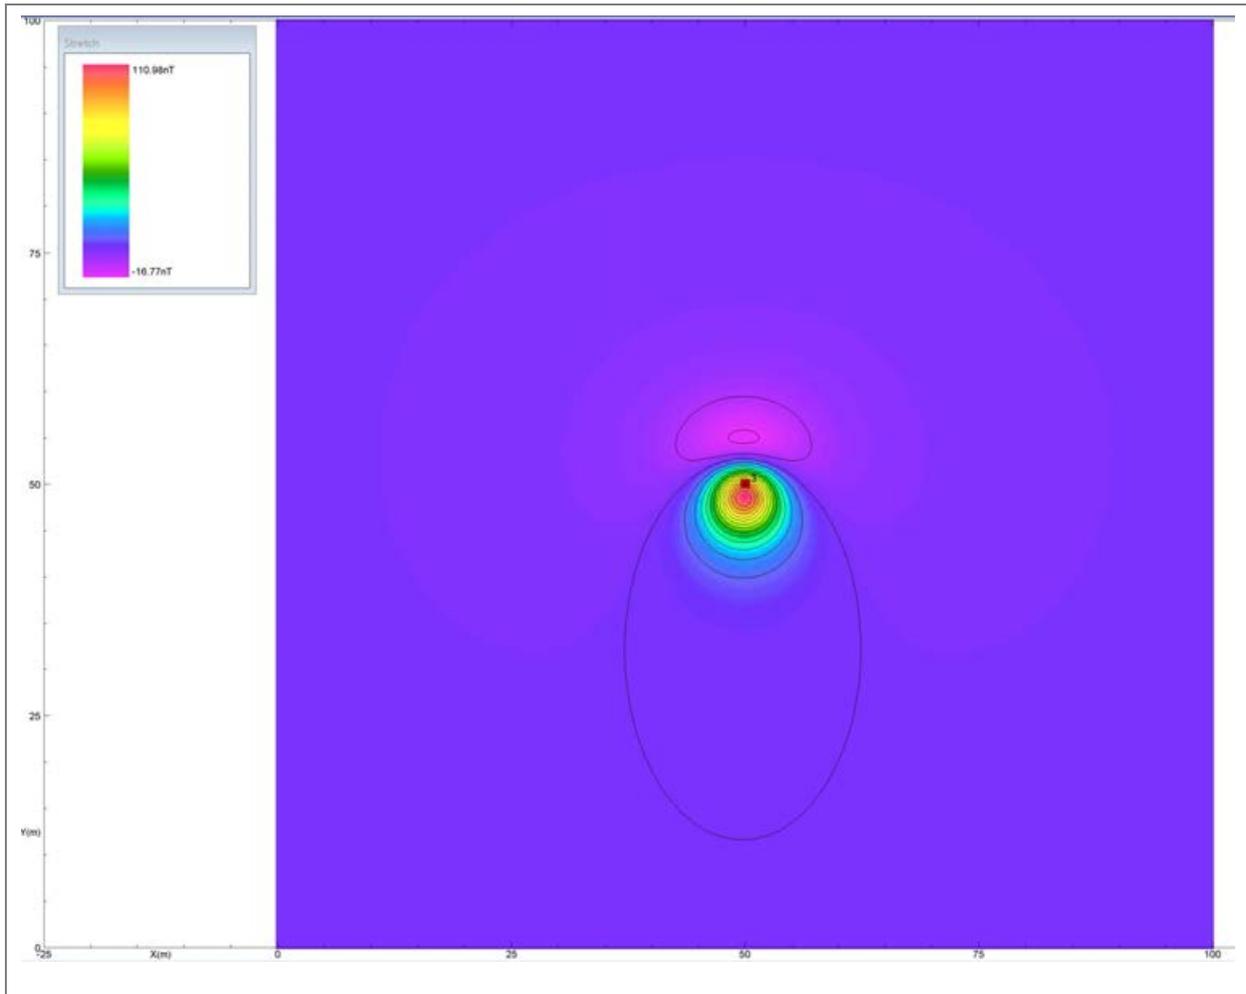
Magnetisches Modell einer Ansammlung von 1 m³ 50-kg-Bomben entsprechend einer Tonne Nettoexplosivstoffmasse (rein induzierte Magnetisierung) in einer Tiefe von 5 m unter dem Magnetometer. Zu erwarten ist eine Signaturamplitude von etwa 125 nT, die i.d.R. gut detektierbar ist.
