## Faktenblatt 2

# Moor-Regeneration

**Die Austrocknung ist eine grosse Bedrohung für die Moore. Durch Regenerationsmassnahmen kann aber der Wasserabfluss gestoppt werden.**

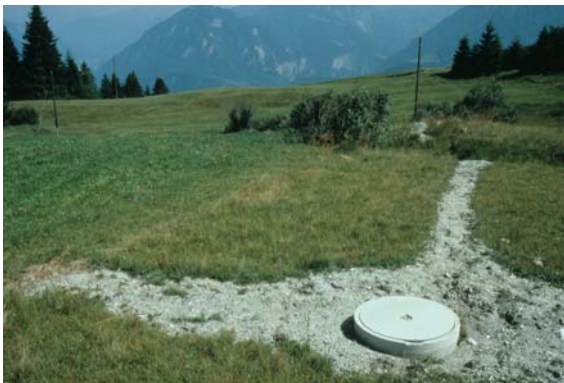
Die Entwässerung dient vielerorts der intensiveren Nutzung von Wiesen und Weiden.

In fast allen Mooren gibt es Drainagegräben und Entwässerungsröhren, die den Wasserhaushalt stören. Die Erfolgskontrolle Moore, die das Bundesamt für Umwelt BAFU am 22. November 2007 publizierte, zeigt, dass über ein Viertel der Moore innerhalb von fünf Jahren deutlich trockener geworden ist und in einem Drittel die Verbuschung zugenommen hat. Dadurch nimmt die Qualität der Moore ab und die moortypische Flora und Fauna wird verdrängt.

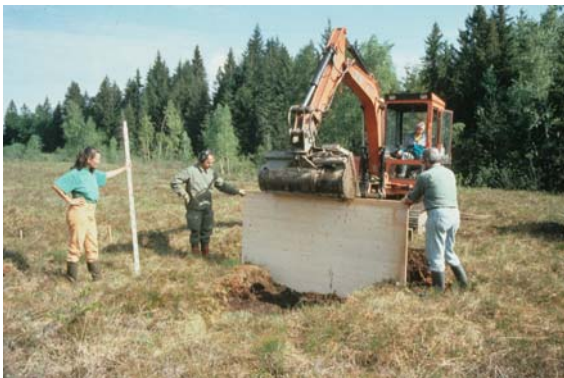
Das Einrammen von Holzbrettern ist eine effiziente Methode zur Verschliessung von Drainagegräben.

- Bau von Dämmen aus Holz und Torf oder Lehm zur Erhöhung des Wasserspiegels
- Auffüllung bestehender Entwässerungsgräben mit verschiedenen Materialien wie Torf oder Sägemehl
- Einrammen von Holzbrettern, zur Verhinderung des Wasserabflusses aus dem Torfkörper

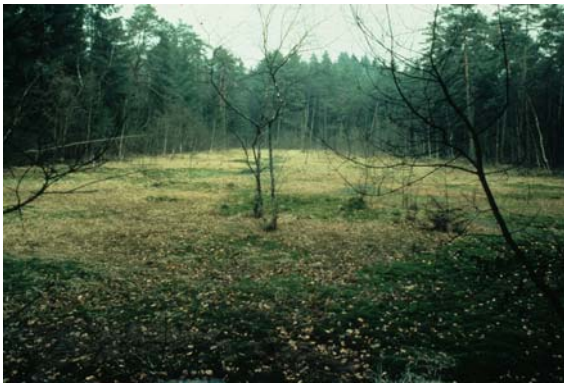
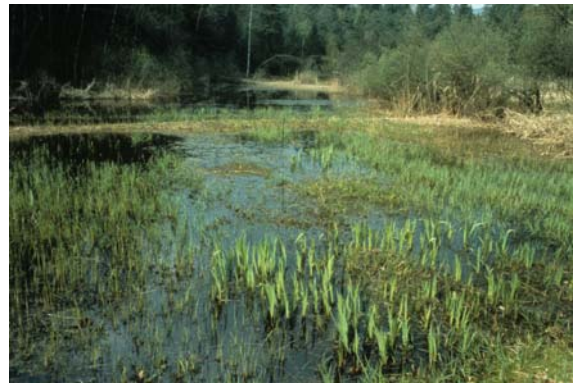
Hochmoor Hagenholz/Hagenmoos ZH vor Beginn der Regeneration 1981 (links) und zehn Jahre später (rechts).
