Fiche 2

Régénération des marais

L'assèchement constitue une menace importante pour les marais. Des mesures de régénération permettent toutefois de mettre un terme à l'écoulement des eaux.

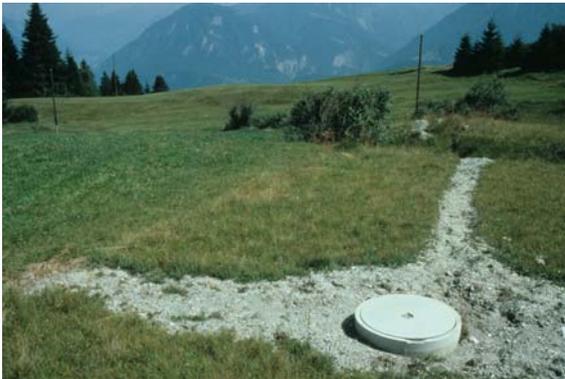
En de nombreux endroits, le drainage permet une utilisation plus intensive des prairies et pâturages.

Dans la plupart des marais, fossés et conduites de drainage perturbent le régime des eaux. Le rapport sur le suivi de la protection des marais, publié par l'Office fédéral de l'environnement (OFEV) le 22 novembre 2007, indique que, en cinq ans, le taux d'humidité a nettement baissé dans plus d'un quart des marais alors que l'embroussaillement a augmenté dans un tiers des objets. La qualité des marais s'en trouve détériorée et la flore typique de ce milieu est menacée.

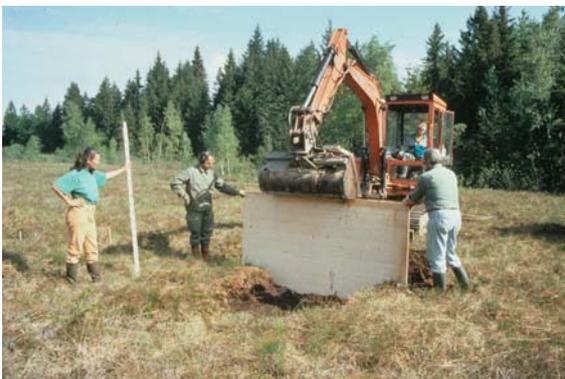
L'installation de planches en bois dans le sol permet de combler efficacement les fossés de drainage.

- aménager des digues en bois et en tourbe ou en argile pour relever le niveau d'eau
- combler les fossés de drainage au moyen de divers matériaux tels que tourbe ou sciure
- installer dans le sol des planches en bois pour empêcher l'eau de s'écouler

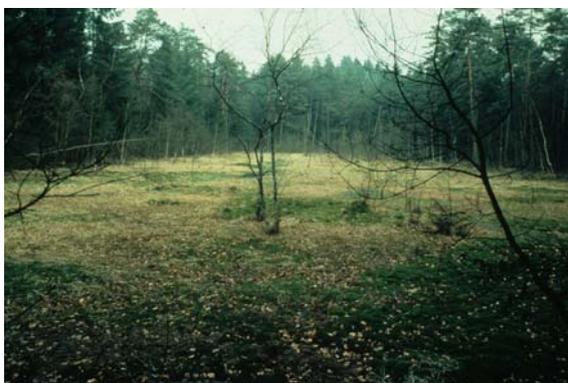
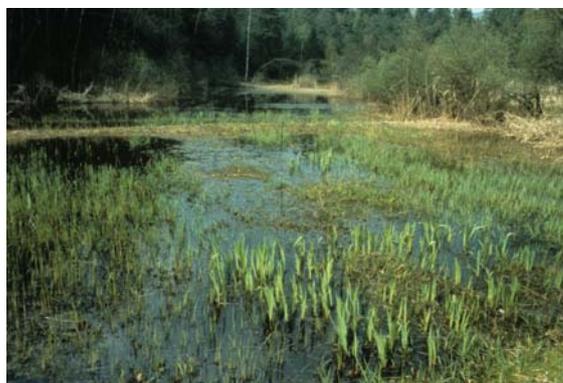
Le haut-marais de Hagenholz/Hagenmoos (ZH) en 1981 avant le début du projet de régénération (à gauche) et dix ans plus tard (à droite).
