Communiqué de presse

22.02.2010

Moins de stress pour la vache au travail

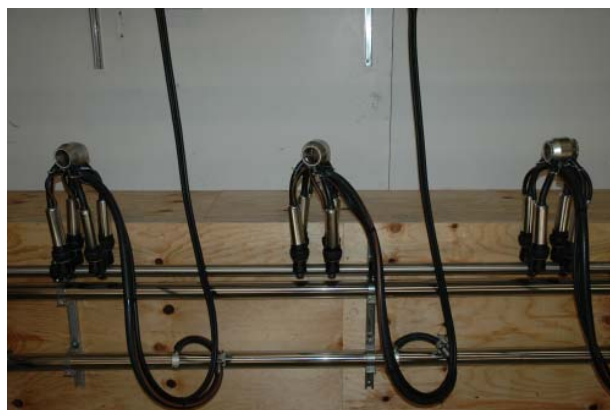
La nouvelle paroi de traite expérimentale à Tänikon. Il s'agit essentiellement d'une installation de traite montée dans une halle. Les trayons artificiels remplacent les vaches. (Photo: Agroscope ART)

La nouvelle paroi de traite expérimentale à Tänikon permet de trouver la cause des erreurs dans un système de traite et d'y remédier. Une personne peut faire fonction-

ner la machine à traire comme dans une vraie salle de traite. À la place des vaches, il y a une série de trayons artificiels qui laissent couler, non pas du lait, mais de l'eau. Des capteurs enregistrent les émissions de bruit de chacune des opérations du processus de traite. En outre, le dispositif permet également de saisir les variations de vide dans le système de conduites. Les résultats aident à améliorer les conditions de travail en salle de traite pour l'homme et l'animal et à maintenir la qualité du lait suisse à haut niveau.
