woom ORIGINAL Sicherheits-Warnung

BETRIFFT: woom ORIGINAL bikes der Modelljahre 2018 – 2021, deren Vorbau mit einer Schraube befestigt ist

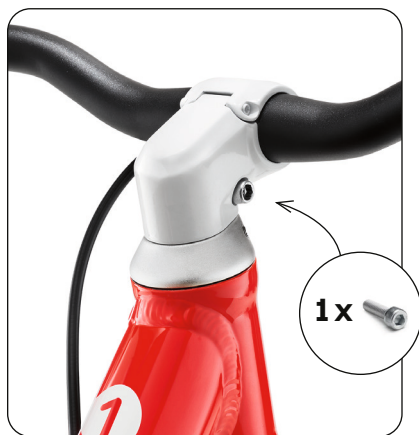
woom ORIGINAL ❶

Sieht dein Fahrrad so aus?

Es besteht eine geringe Wahrscheinlichkeit, dass sich bei diesen Modellen der Vorbau, der den Lenker mit der Gabel verbindet, lockern oder lösen kann, was potenziell zu einem Sturz führen kann. Das Risiko besteht vor allem bei Vorbauschrauben, die nicht mit dem erforderlichen Drehmoment von 10 Nm angezogen wurden.

Wenn ja, bitte den Vorbau eures woom ORIGINAL ordnungsgemäß warten! Dein*e woom Händler*in führt den Vorbau-Sicherheits-Service kostenlos für dich durch.
