Avviso di sicurezza per l'attacco manubrio di woom ORIGINAL

MODELLI INTERESSATI: woom ORIGINAL 2018-2021 con morsetto a un bullone

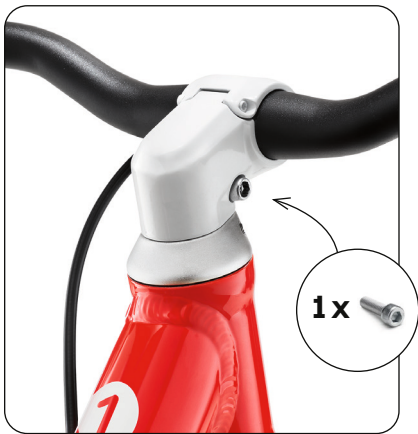
woom ORIGINAL 1

La vostra woom bike è fatta così?

Alla luce delle nostre ricerche, l'attacco manubrio che collega il manubrio alla forcella potrebbe allentarsi o disgiungersi, incrementando il possibile rischio di infortuni. La probabilità che ciò accada è maggiore se il bullone del morsetto non viene stretto a sufficienza con una chiave dinamometrica, applicando una coppia di serraggio di 10 Nm, come consigliato.

In tal caso, recatevi presso un rivenditore autorizzato woom per far revisionare gratuitamente l'attacco omanubrio del vostro woom ORIGINAL.
